Besiktning av Kungsladugårdsgatan

Cykelfrämjandet Göteborg

2023-12-29

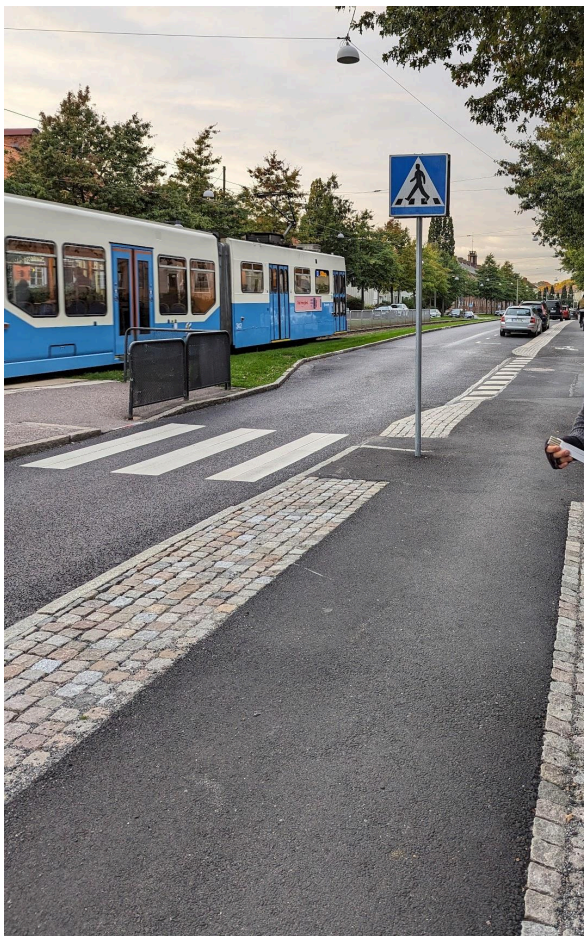
Stolpe vid Klintens väg

Stolpe "herr gårman" östra sidan vid hållplatsen Klintens väg. Stolpen är kloss an (0 m från) cykelbanan, där cykelbanan dessutom redan är smal, cirka 1,5 m. Avståndet till skylten skall vara minst 0,4 m för att uppnå god standard enligt teknisk handbok¹.

Skylden bör kunna monteras på ett annat sätt. Exempelvis kan vägskyldens placering bibehållas men stolpen flyttas närmare vägbanan, såsom är gjort på västra sidan av samma spårvagnshållplats. Alternativt kan skylden monteras på en stolpe som står i rännan mellan cykelbanan och gångbanan och sträcker sig ut över cykelbanan. Helst skulle ett större grepp göras här för att få en bredare cykelbana samt en tydligare och säkrare passage för gångtrafikanter.

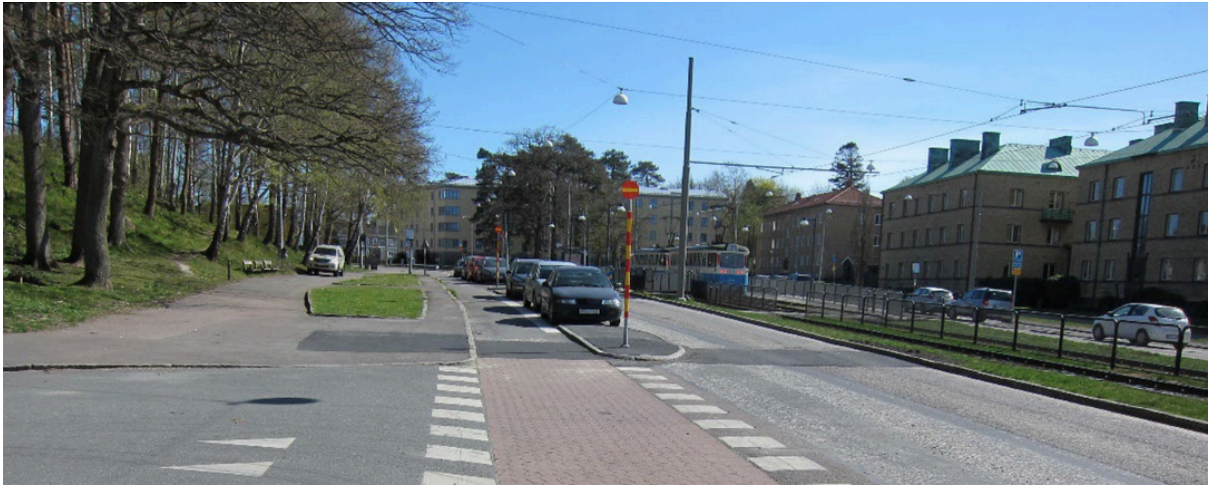
Tidigare var det rak linjeföring förbi korsningen (bild från GFS:en):

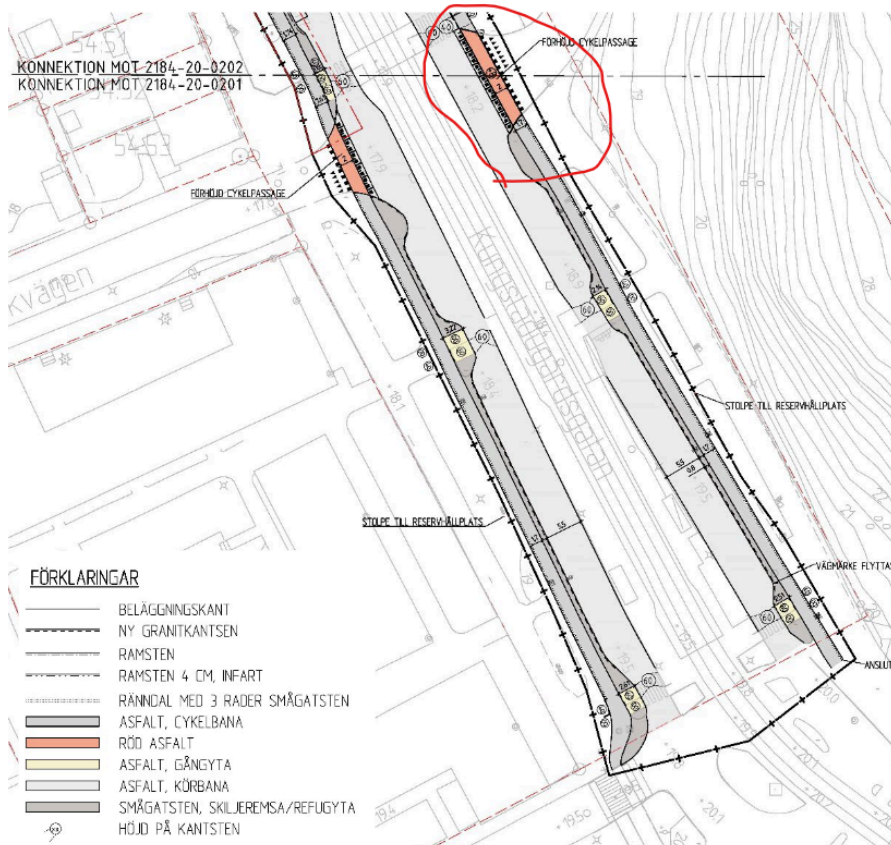
GFS:en sidan 41-42 visar att denna raka variant var tänkt att behållas:

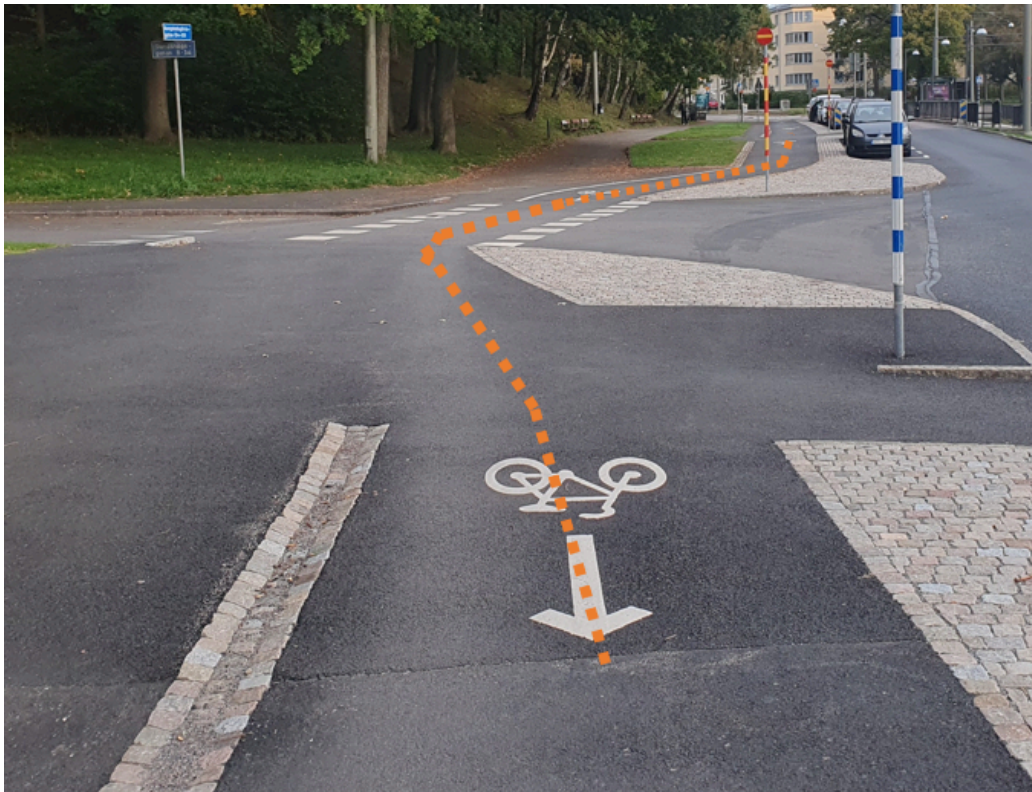
Korsning med Sundhagsgatan

Cykelbanan vid Sundhagsgatan har byggts om så att det numera är en svängfest, trots att detta lyfts fram som en dålig lösning i stadens cykelprogram (sid. 47).

Den nya lösningen fungerar dåligt. Svängarna är svåra att ta på ett vettigt sätt med cykel. Det finns risk att cyklisten måste koncentrera sig så mycket på var hen ska cykla att det hämmar samspel med biltrafik och gångtrafikanter. Förutom att öka svårighetsgraden ökar de tvära svängarna halkrisken vid vinterväglag. Fotgängare som passerar över korsningen längs Kungsladugårdsgatan hamnar naturligt på cykelbanan på ytan norr om korsningen då det är den genaste vägen.

Korsningen behöver göras om så att cykelbanan går rakt, utan svängfest. När korsningen byggs om kan man passa på att uppgradera den till upphöjd genomgående cykelbana, enligt de nya riktlinjerna. Då kan även gångbanan vara rak och det är mindre risk för att gående och cyklister hamnar på samma ytor. För att öka säkerheten i korsningen bör, om möjligt, kurvradierna för korsande motorfordon göras skarpare, detta gäller även korsningen med Snäckvägen.

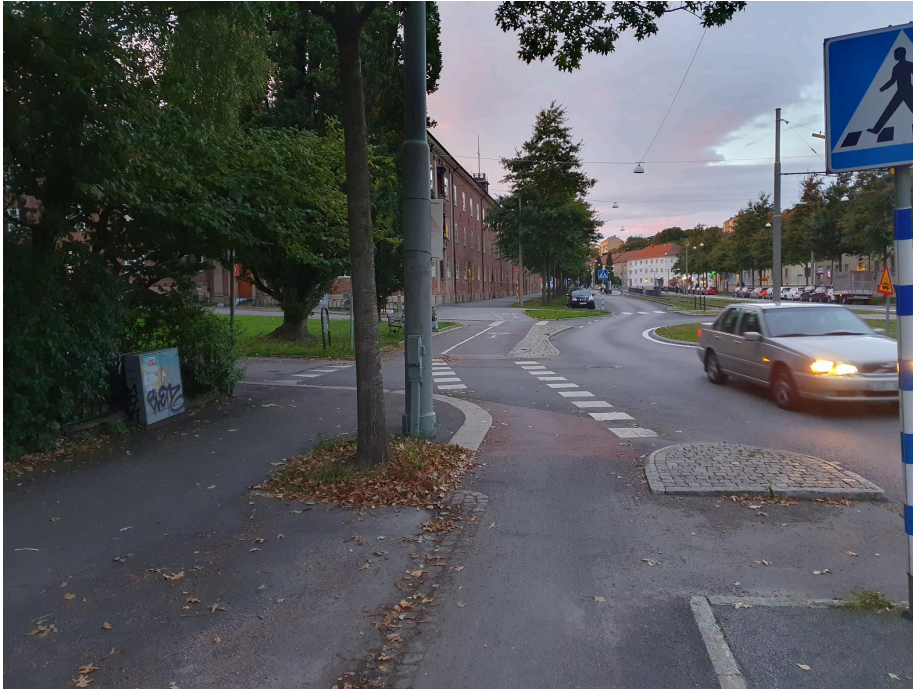
För smalt vid Ståthållaregatan

På västra sidan i anslutning till övergångsstället som korsar Kungsladugårdsgatan och går parallellt med Ståthållaregatan är cykelbanan endast 1,3 meter bred. Det understiger det minimimått på 1,6 meter som genomförandestudien fastslog (GFS sid 35). Det bryter också med minimikraven i teknisk handbok som anger att i trånga miljöer där normal standard inte kan uppnås ska den cyklingsbara öppningen förbi ett hinder inte understiga 1,5 meter.² Vi vill att denna flaskhals på cykelbanan åtgärdas så snart som möjligt.

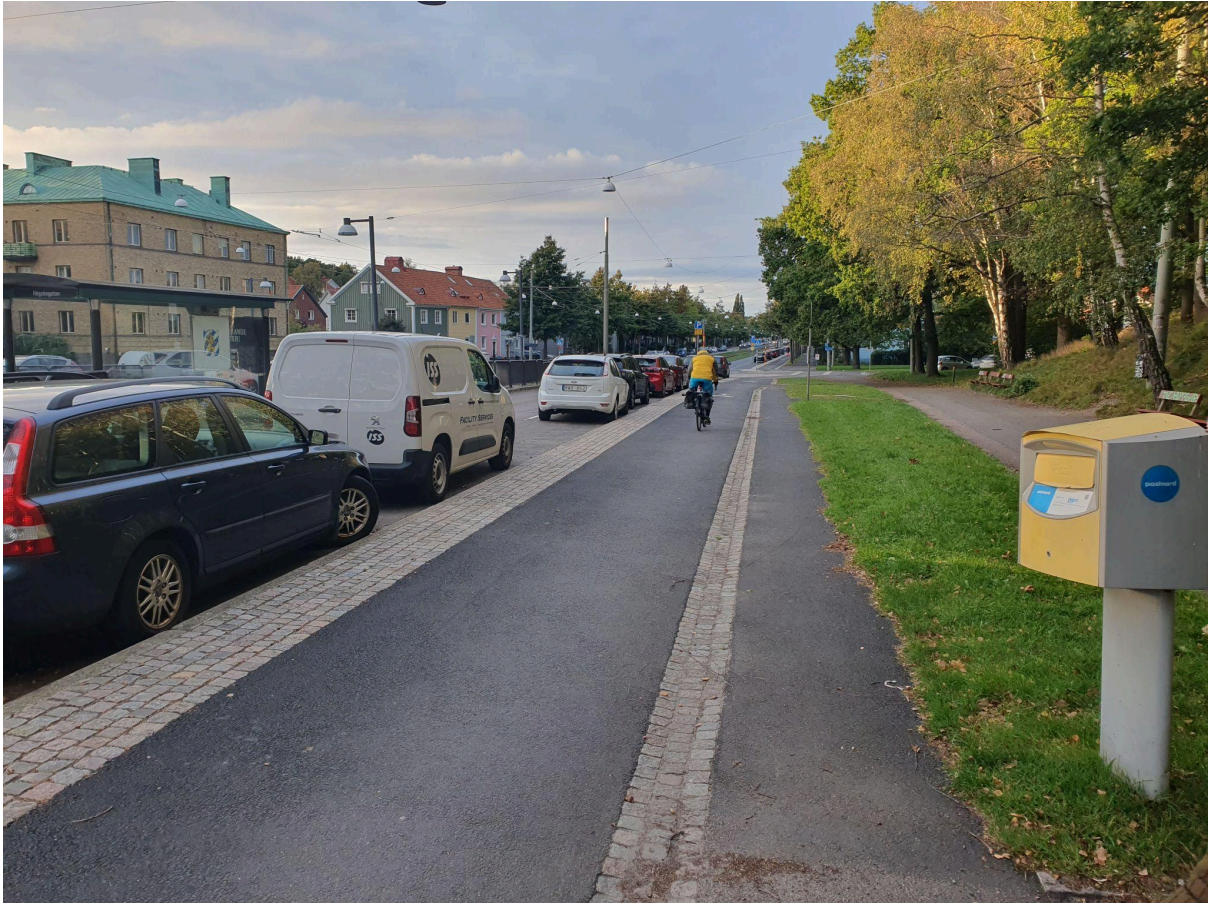
A: Högsbogatan-Sundhagsgatan

1,95 till 2,0 m bred

OK jämnhet på beläggningen.

Mycket smal gångbana med en remsa till en bred gångbana. Oklart hur man ska gå egentligen. Vore det inte bättre med en bredare gångbana längs med cykelbanan och en liten minipark till höger? Området till höger används redan idag som en minipark. Det sitter ofta folk på bänkarna, speciellt soliga eftermiddagar.

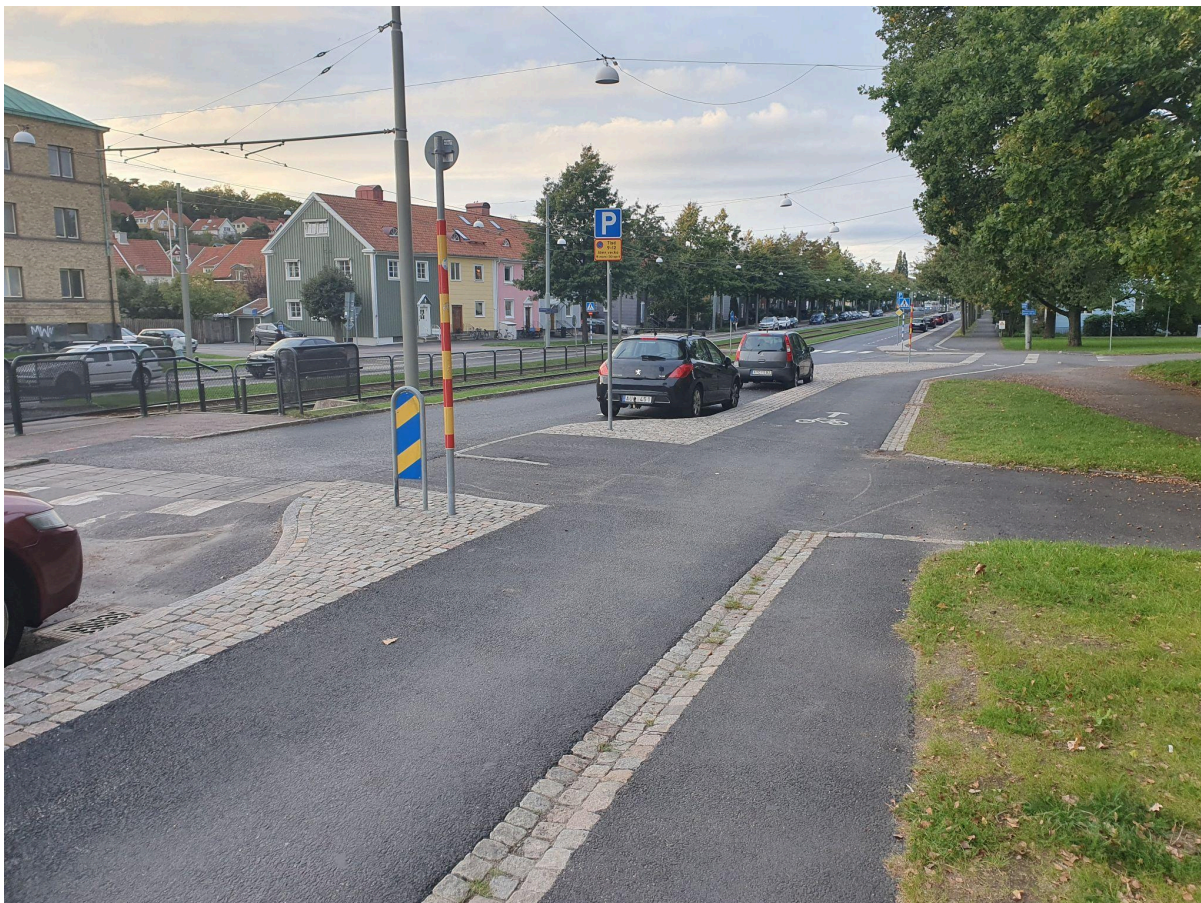
Norra övergångsstället Högshögatan hpl: otydlig separering mot gående. Vägmarkering saknas där rännal saknas samt till vänster mot gåendes väntyta. Som det är byggt kommer många fotgängare till/från Sundshagsgatan att gå den genaste vägen på cykelbanan istället för att runda gräsplätten. Även här vore det bra med en gångbana precis bredvid cykelbanan istället för in mot träden.

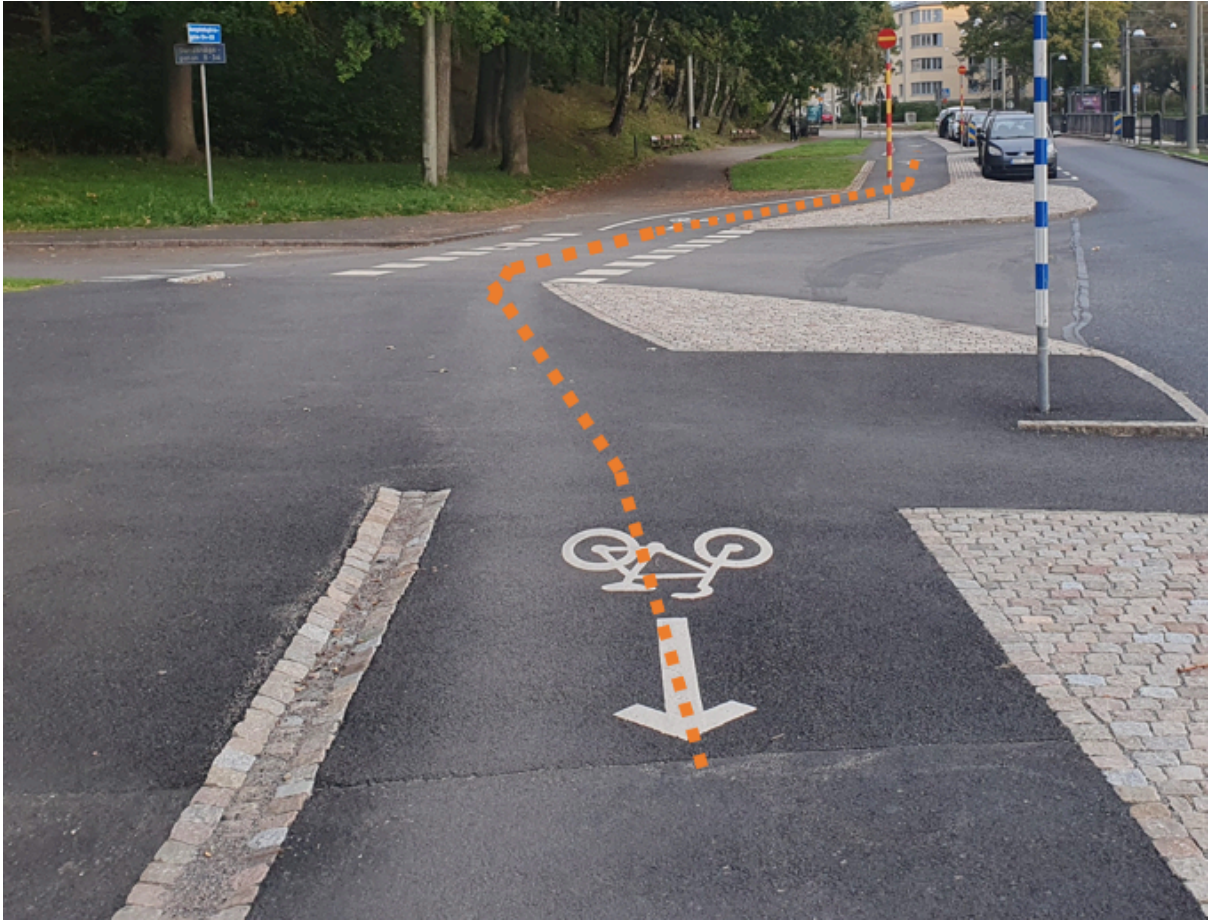
B: Korsning Sundhagsgatan

1,9 till 2,0 meter bred i svängfest - mer behövs för att kompensera för utrymmet som svängen tar.

Otydlig separering mot gående. Vägmarkering saknas - gående genar över cykelpassagen och cykelbanan.

För generösa svängradier för högersvängande motorfordon.

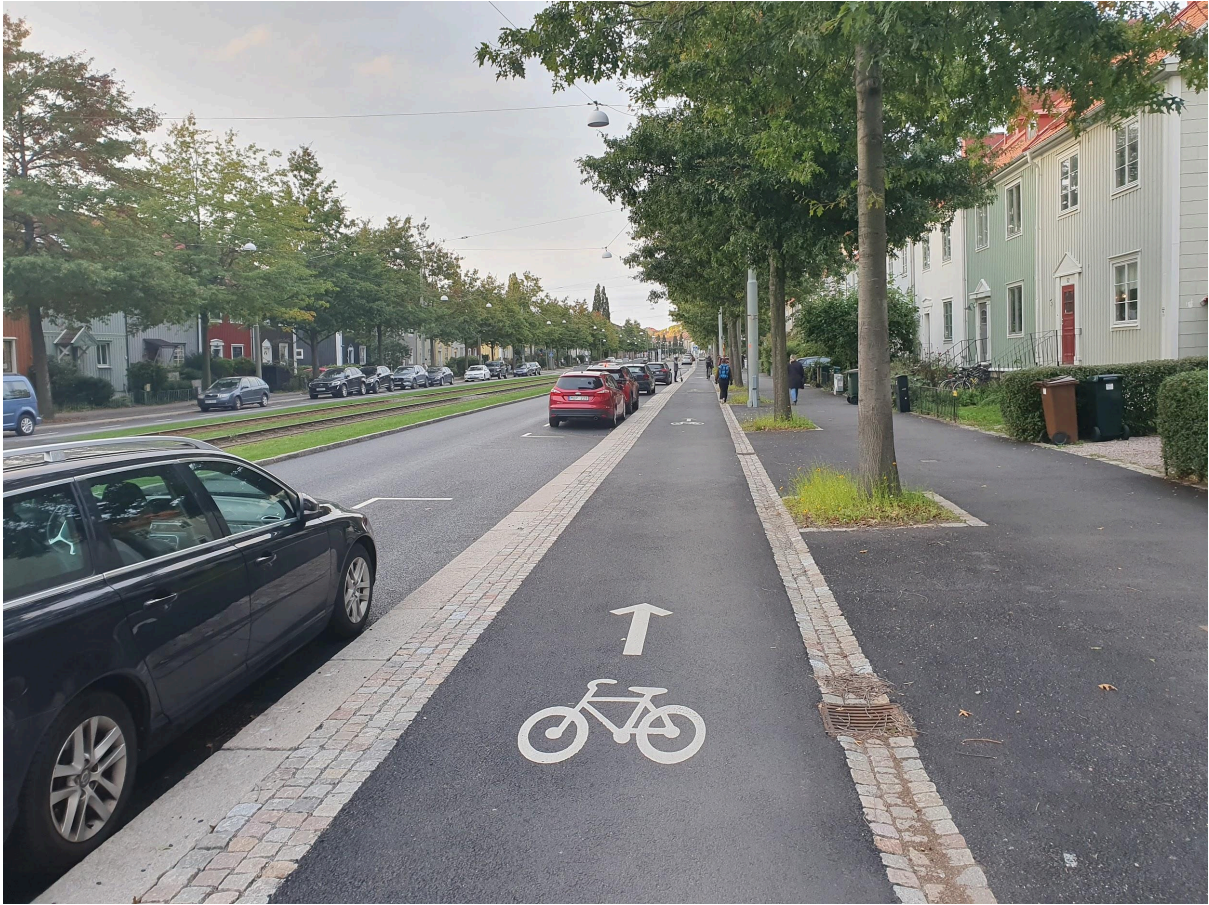
C: Sundhagsgatan-Slättegårdsgatan GC

1,8 till 2,0 m bred

Rak

Bra med cykelmyror vissa delar

Något ojämn beläggning.

Brunnsbetäckning i rännviden sticker ut utanför rännviden.

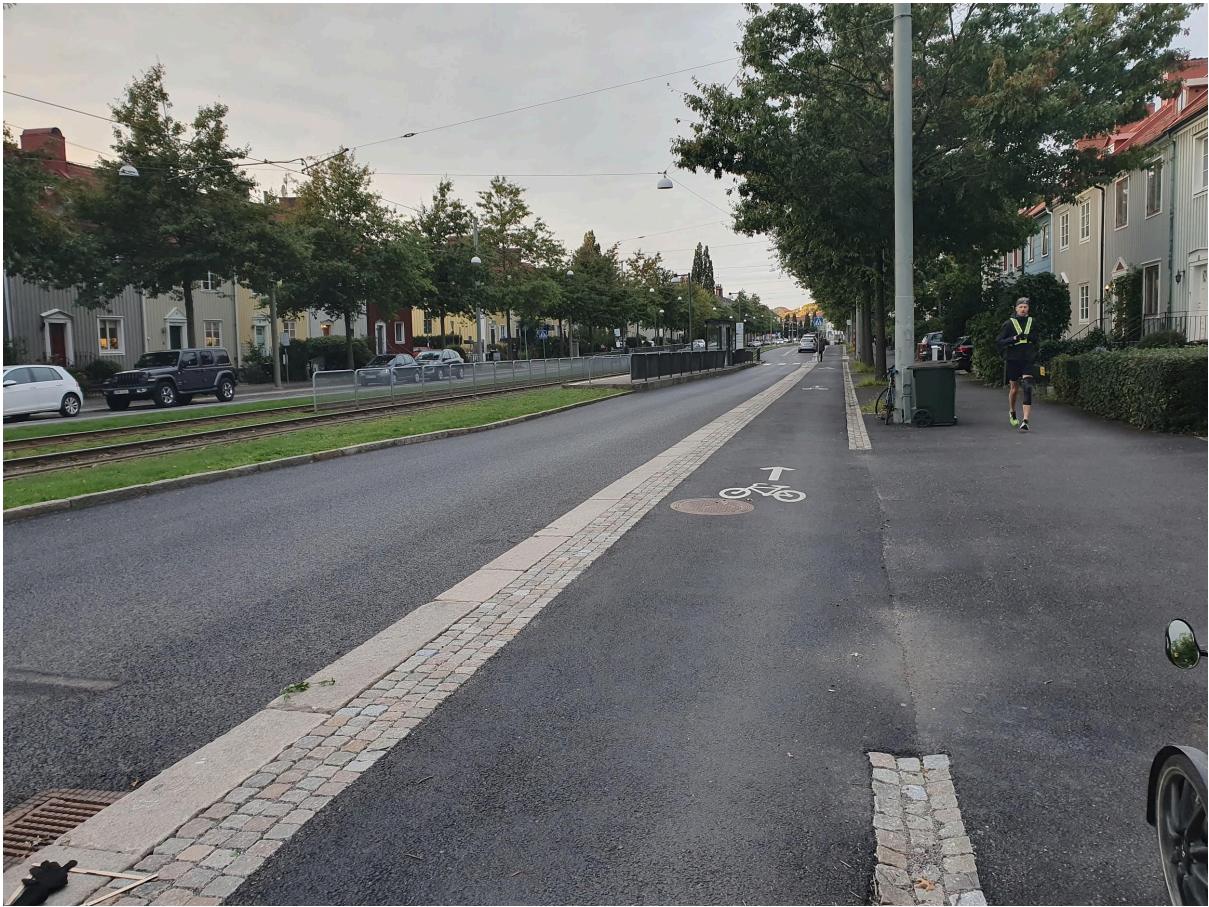
D: Slättgärdsgatan GC

1,8 m bred.

Rännal upphör under ett parti. Linjemålning som separerar gångbanan från cykelbanan saknas där rännal saknas.

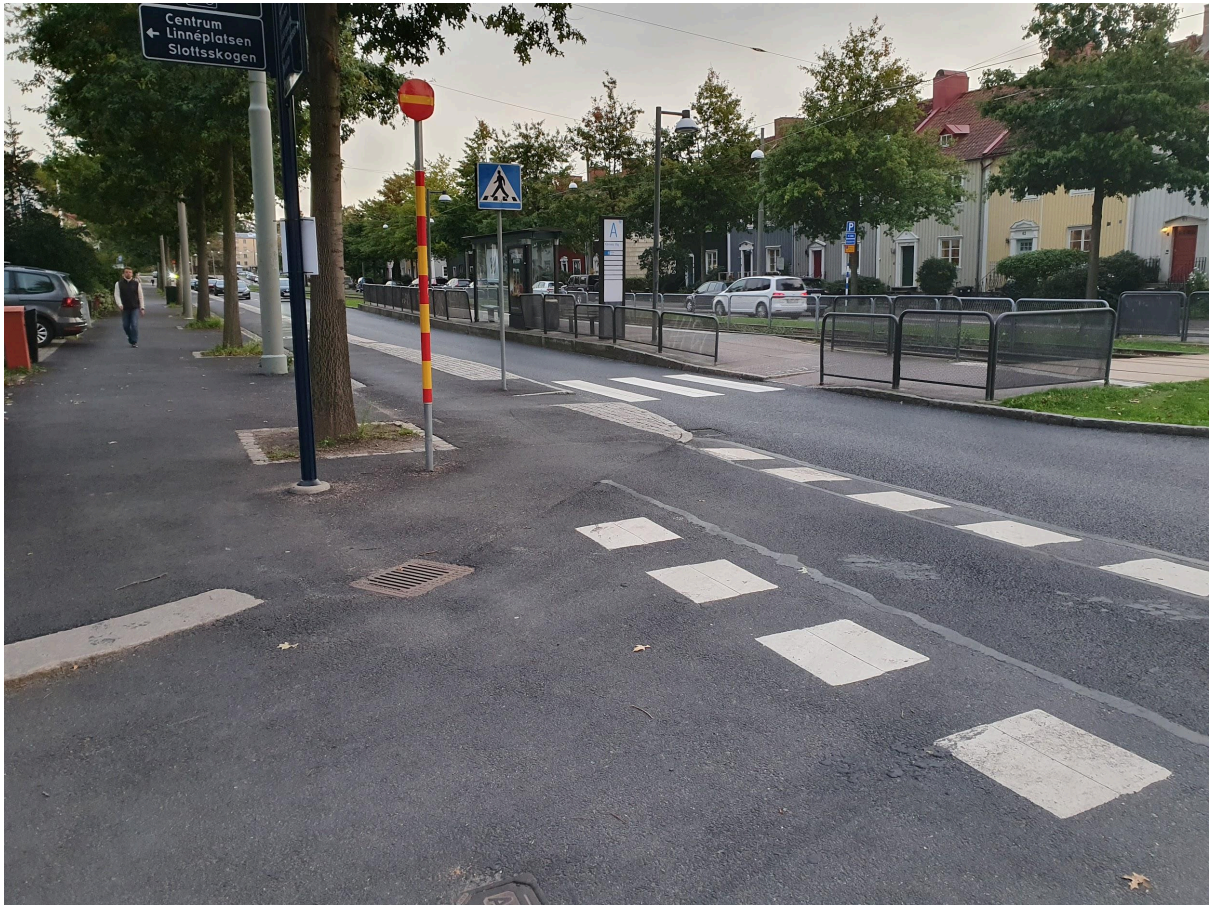
F: Klintens väg

Bredd på 1,55 m är trångt. Herrgårmanstolpe står kloss an cykelbanan. Otydlig separering mot gående då avskiljare mellan gång- och cykelbana saknas efter att rännedal upphört samt mot väntytan vid övergångsstället. Underlaget är extra ojämnt här. Brunn som sticker ut utanför kantstenen runt trädet.

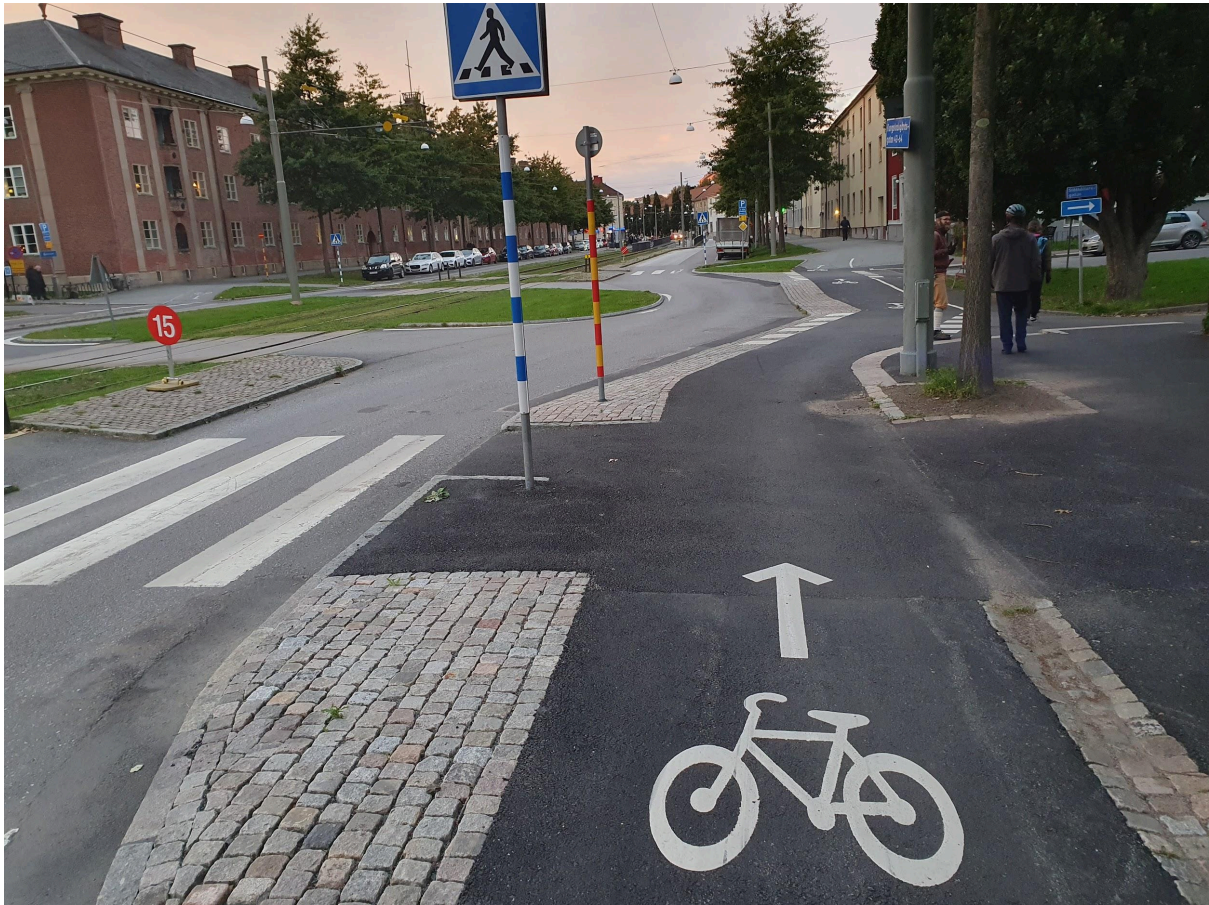
H: Korsning Ståthållaregatan

2,0 m bred vid övergångsställe och 1,7 m bred i svängfest - mer behövs för att kompensera för utrymmet som svängen tar. Onödigt kantiga och skarpa svängar. Det vore lämpligt att minska på rondellen genom att ta av gräsytan för att mjuka upp svängarna. Hastighetsdämpande åtgärder för motorfordon kan lösas på annat sätt. Rännalen upphör och separering med vägmarkering mot gångbana och väntyta vid övergångsställe saknas.

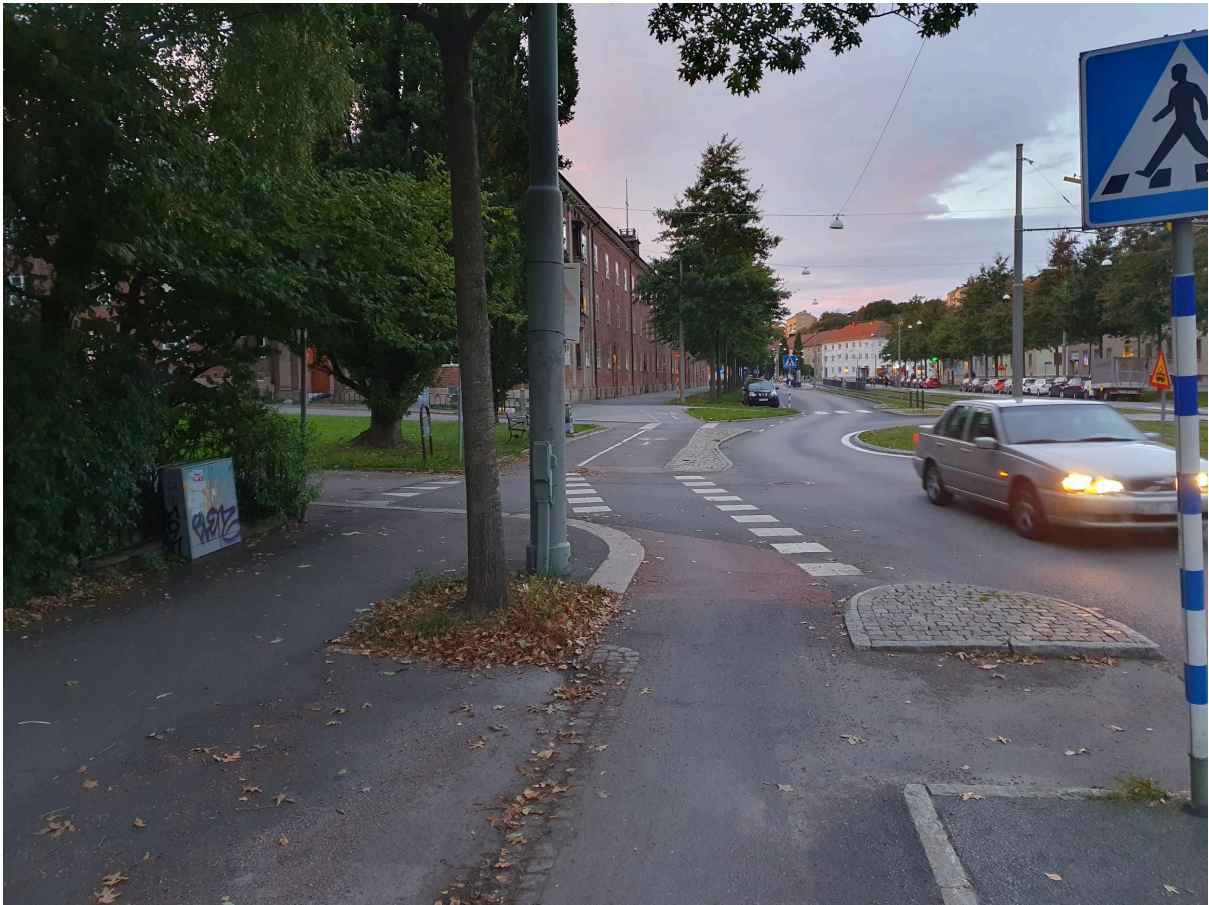
I: Korsning Ståthållaregatan

Svängfest

1,3 till 1,65 m bred. Separering mot väntyta vid övergångsställe saknas. Onödigt kantiga och skarpa svängar. Det vore lämpligt att minska på rondellen genom att ta av gräsytan för att mjuka upp svängarna. Hastighetsdämpande åtgärder för motorfordon kan lösas på annat sätt.

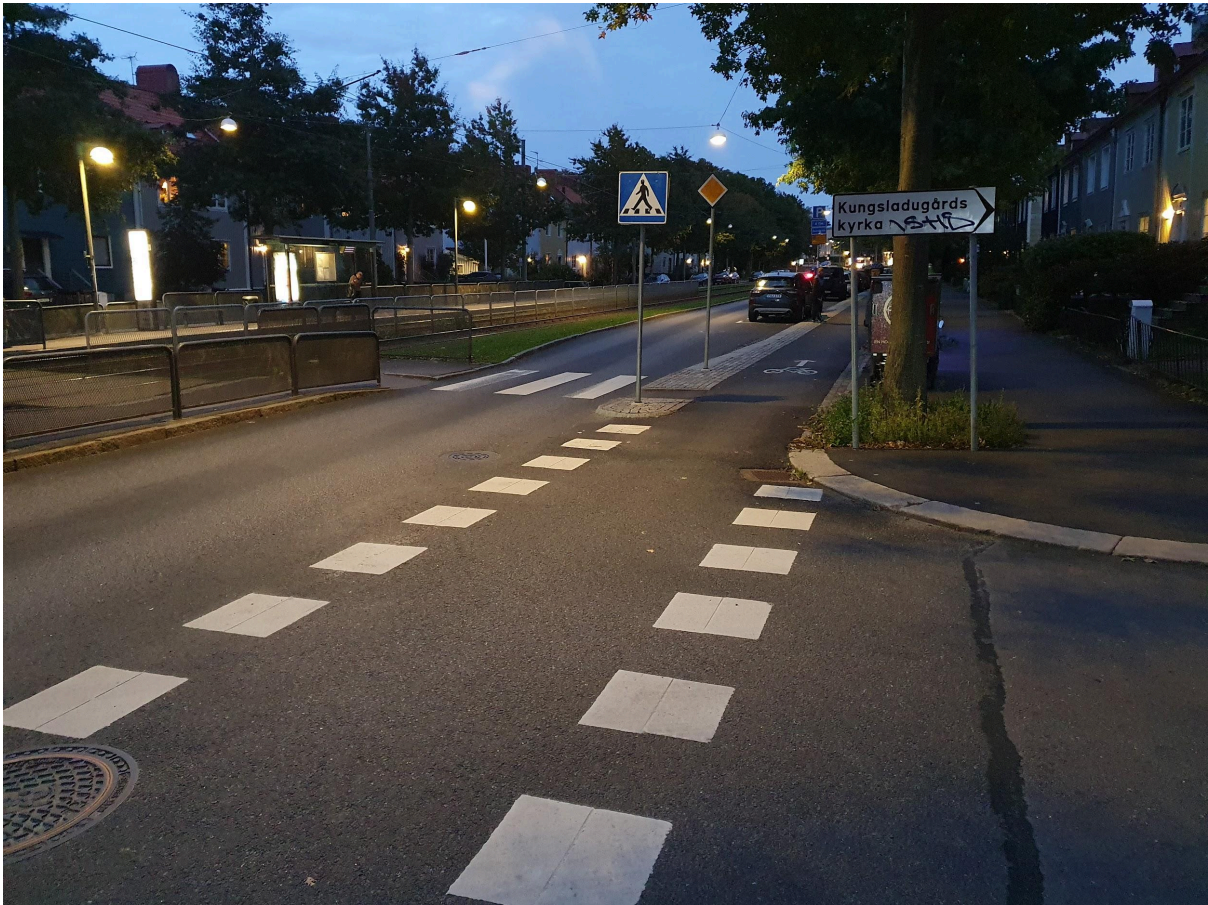
K: Klintens väg korsning

4,10 m bred körbana vid hpl. Är det möjligt att smalna ner för att ge mer utrymme till cykelbana?

1,60 m vid övergångsställe

Bra separering från gående

Bättre herrgåmanstolpeplacering jämfört med östra sidan, avstånd 50 cm

En av flera cykelpassager som inte är upphöjda

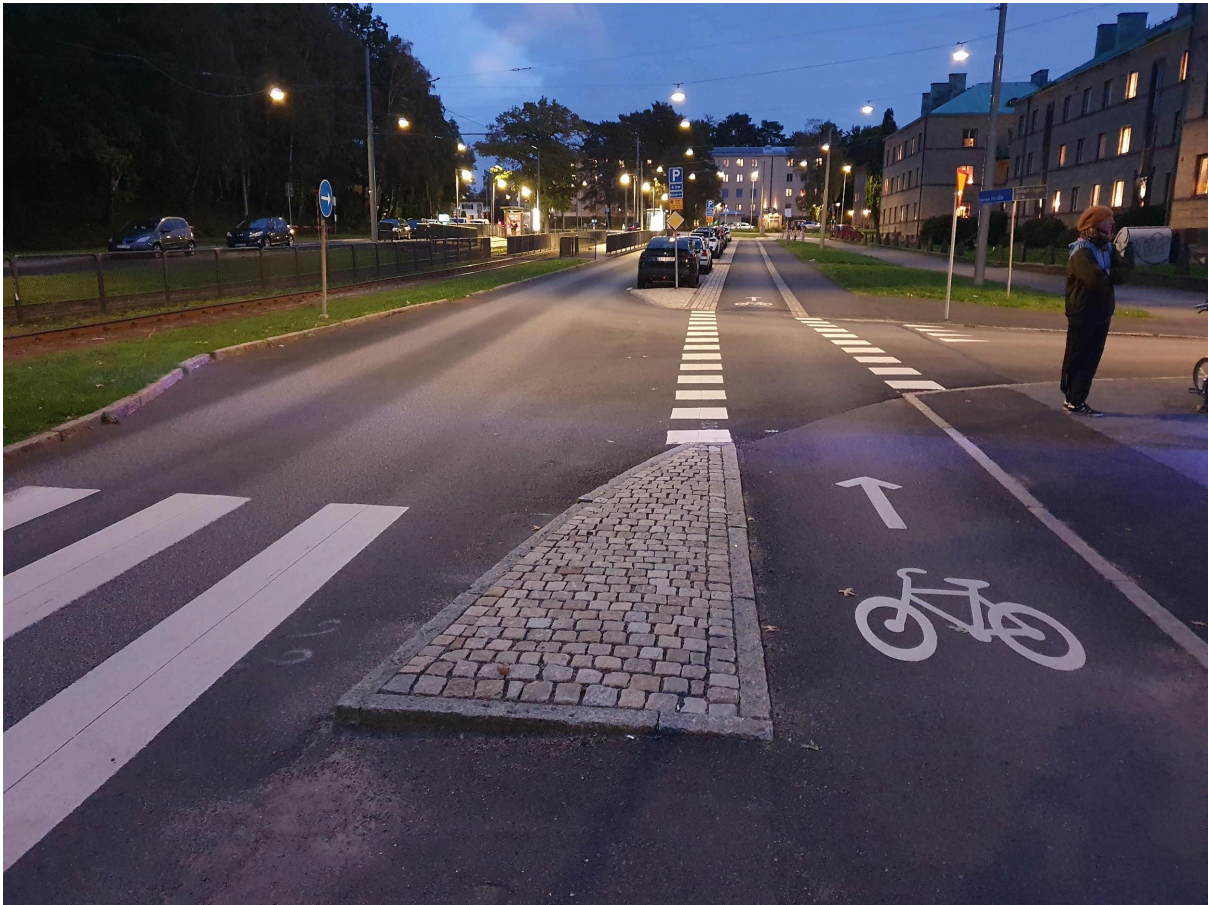
M: Snäckvägen korsning

För generös svängradie för högersvängande bilar. Bred cykelpassage och korsande motorfordon skapar otrygghet för cyklister. Cykelpassagen inte tillräckligt upphöjd?

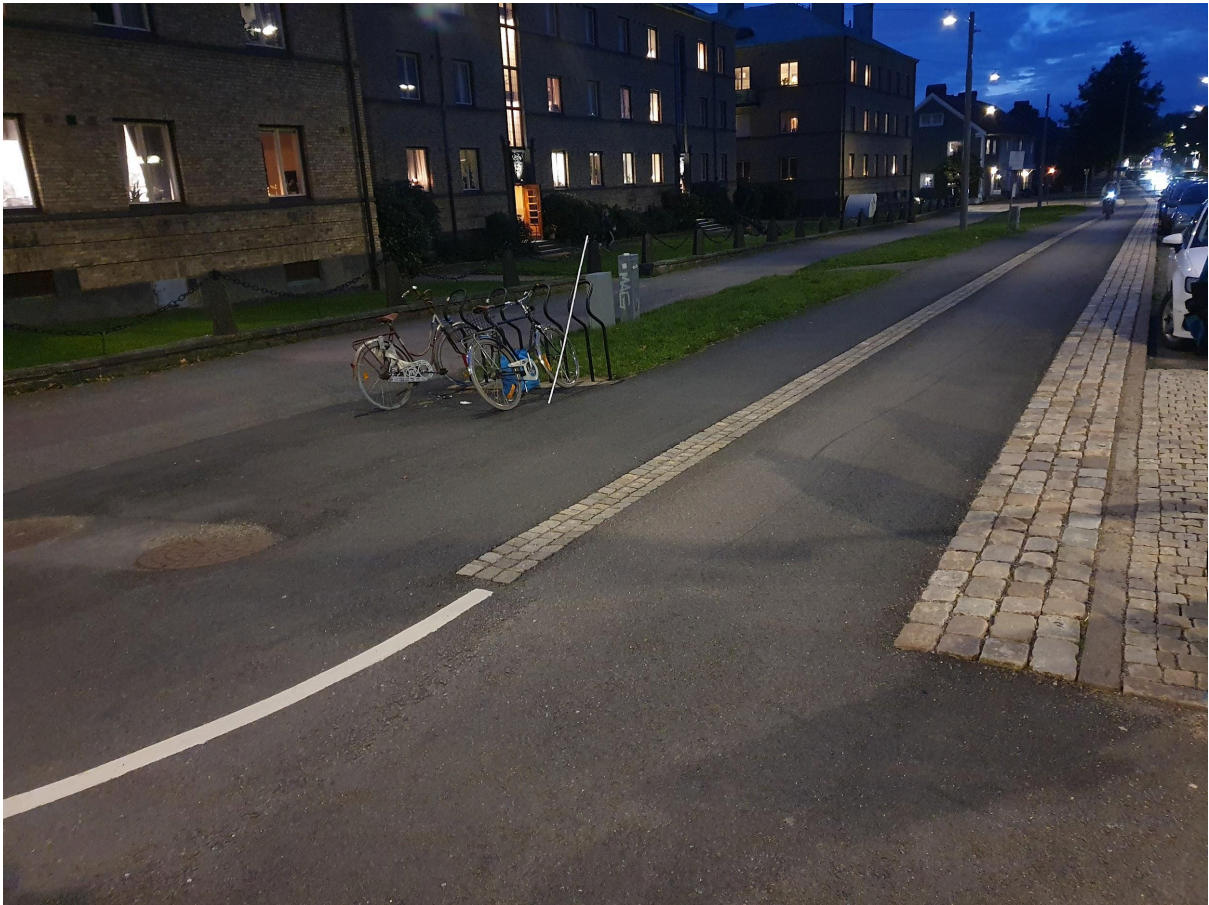
N: Snäckvägen-Högsbogatan

1,6 m bred.
Cykelmyror saknas
Rak
OK jämnhet

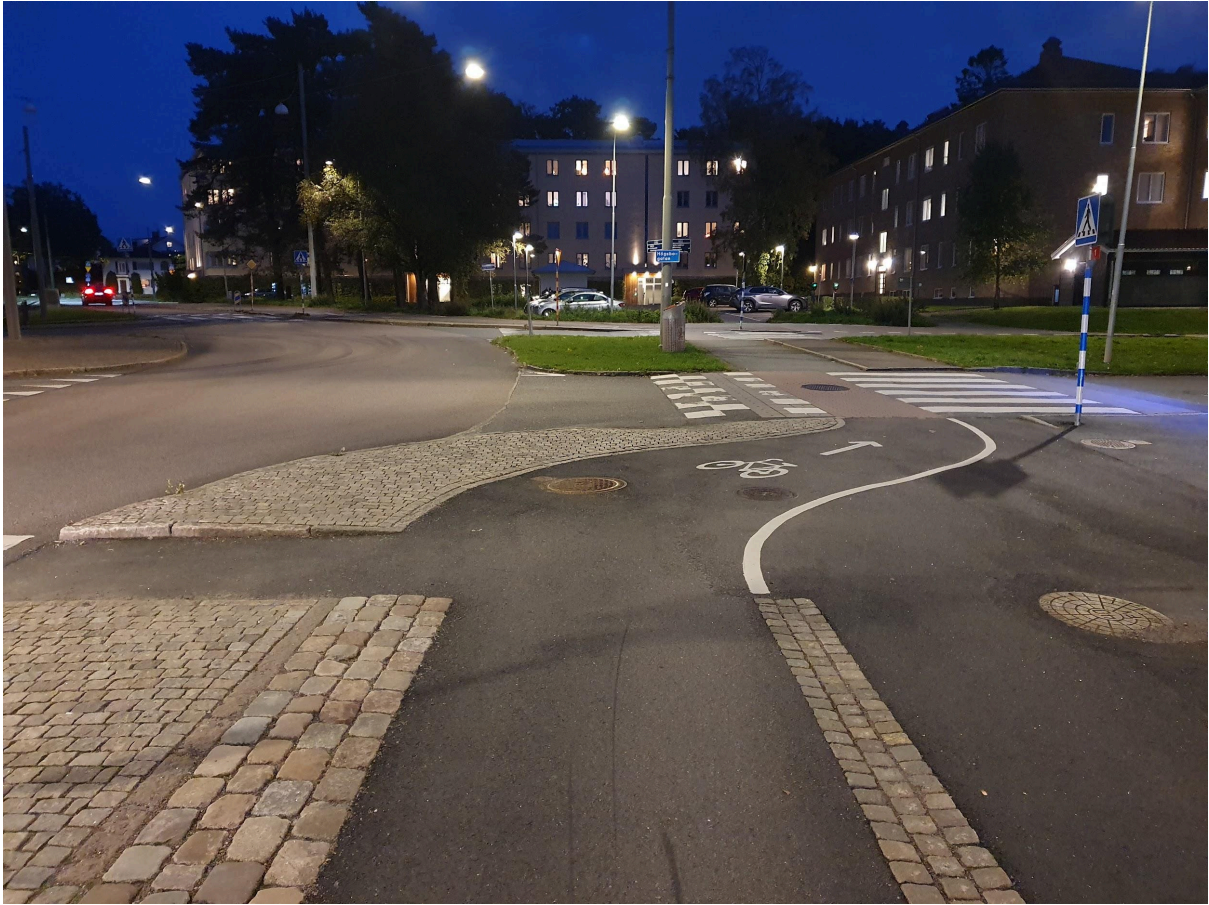
O: Korsning Högsbogatan

Brutal svängfest
1,4 m som smalast, under minimimåttet i teknisk handbok.
