# ANMÄLAN OM BRISTANDE SNÖRÖJNING

Cykelfrämjandet i Uppsala

Cykelfrämjandet anmäler följande 24 gator/sträckor för bristande snöröjning under december 2023. Listan är ingalunda heltäckande.

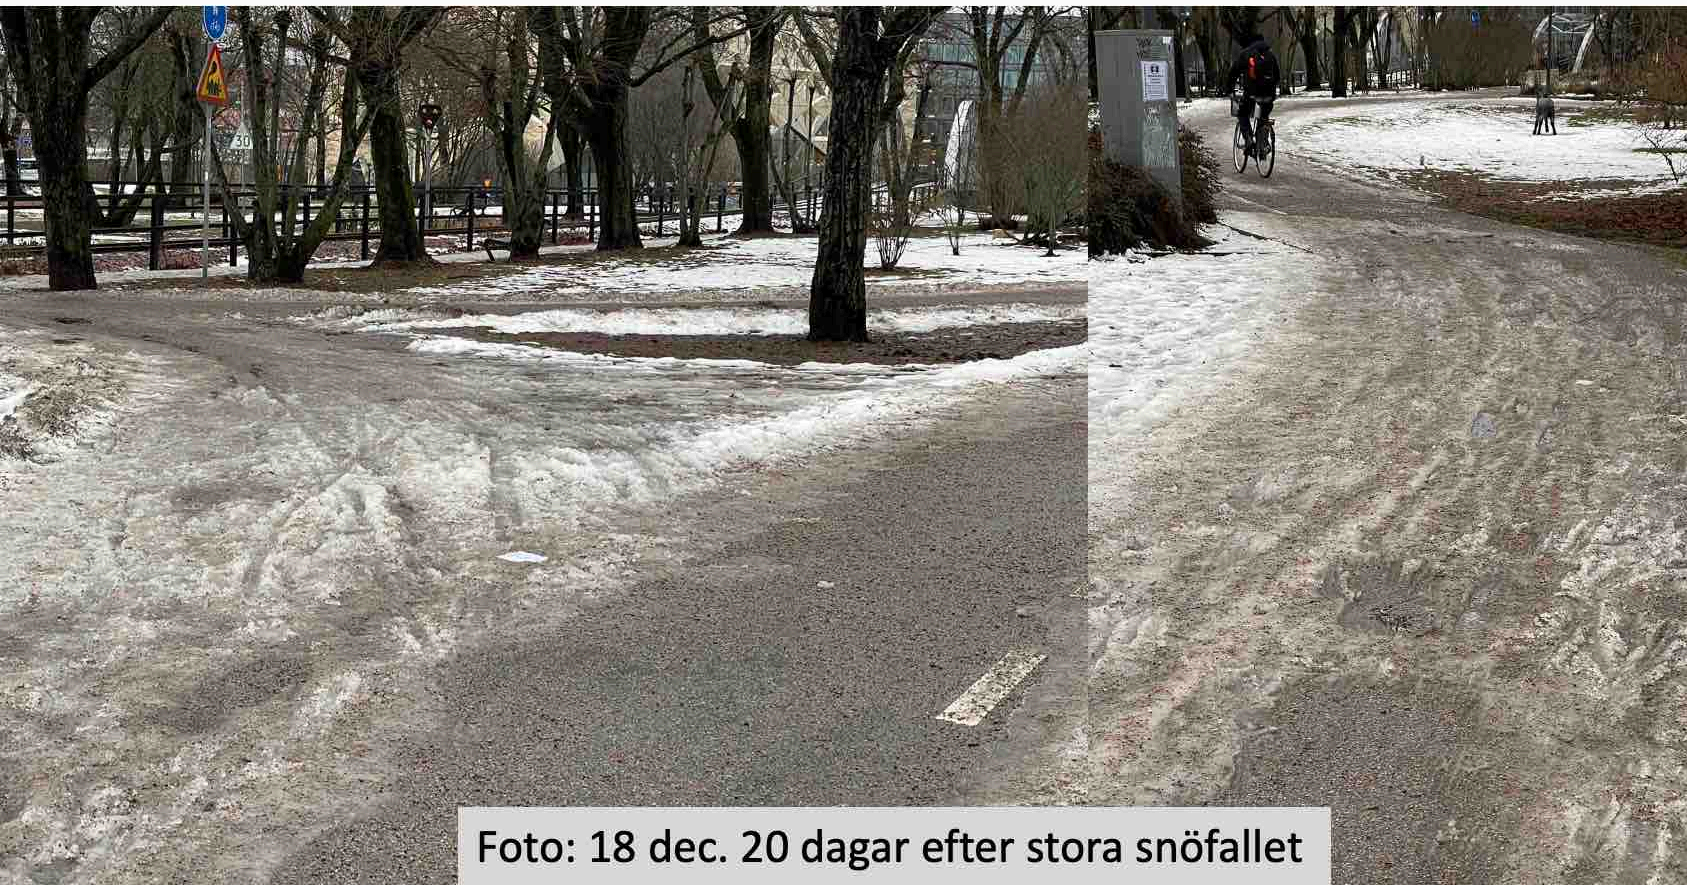
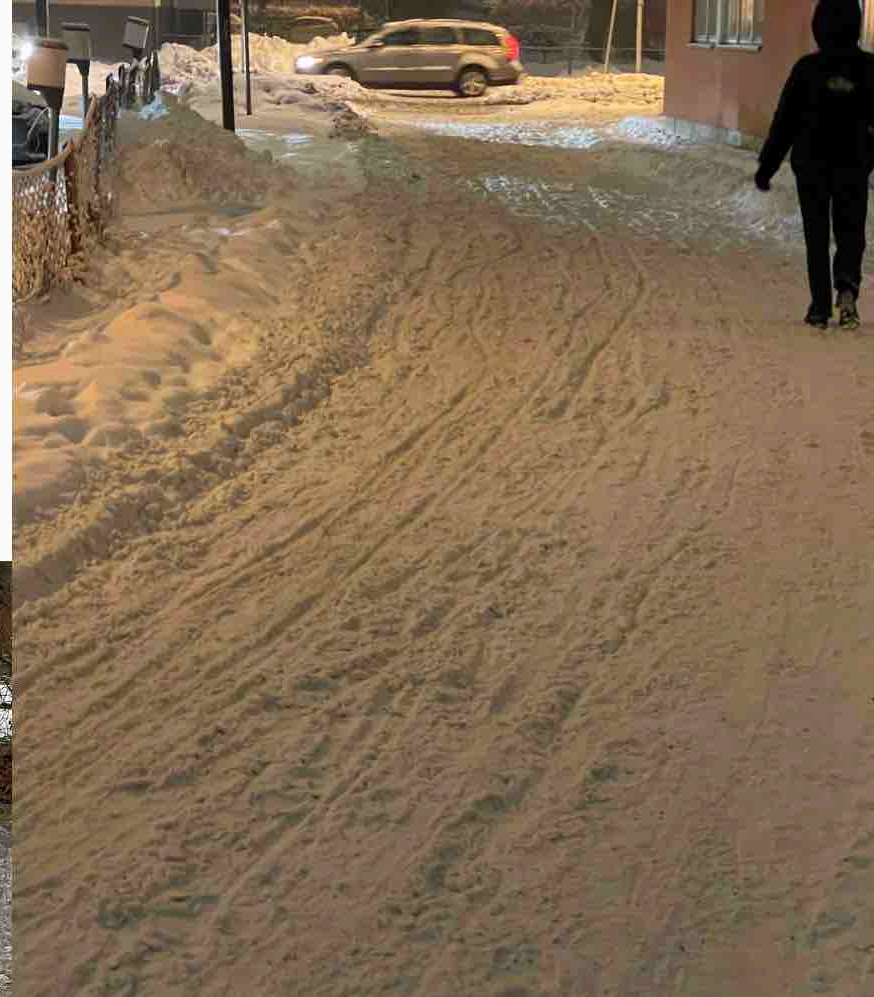
1

**Bergsbrunnsparken** – bägge banor är huvudcykelleder.  
Järnvägsövergången sopsaltas från höger.  
Ska röjas inom 4 timmar.  
Aktivt sabotage med plogvall som inte åtgärdats.  
Cykeltrafiken är lika stor åt vänster som åt höger från fotografen sett.

Foto: 18 dec. 20 dagar efter stora snöfallet

Foto: 10 dec. 12 dagar efter stora snöfallet

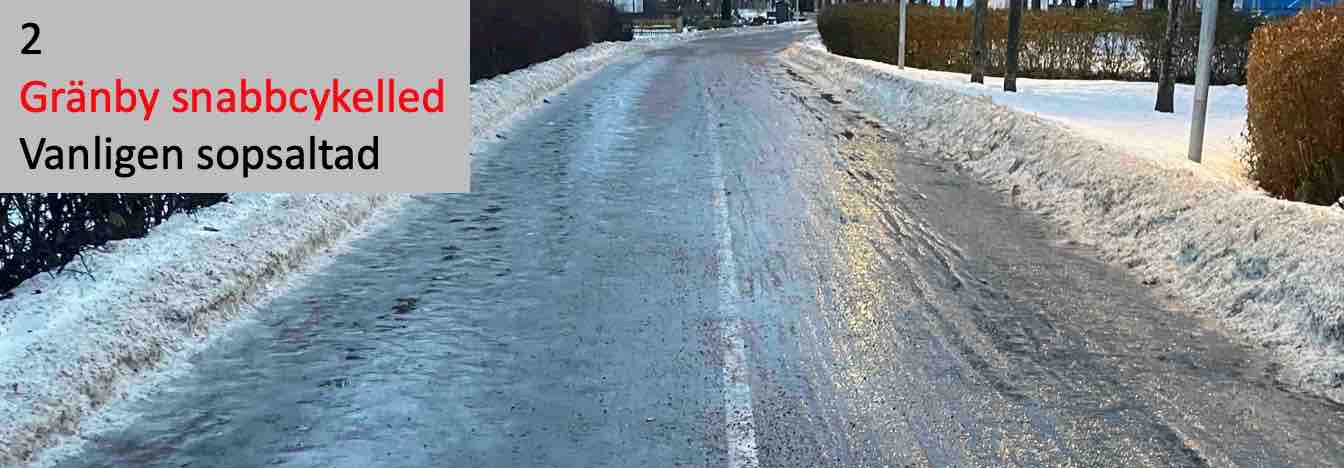
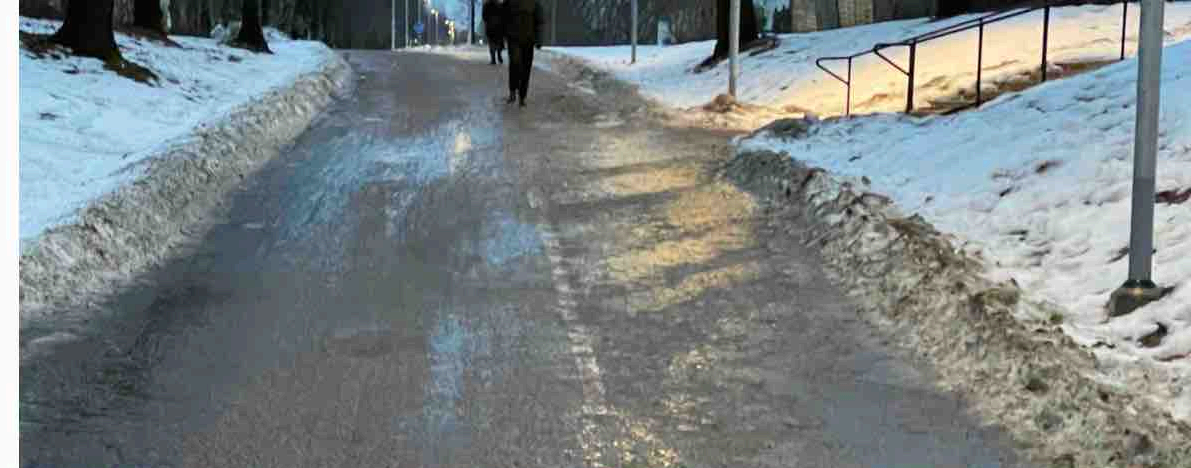
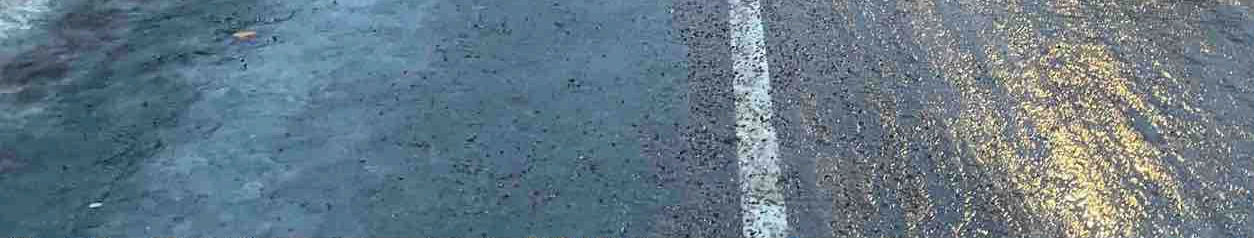
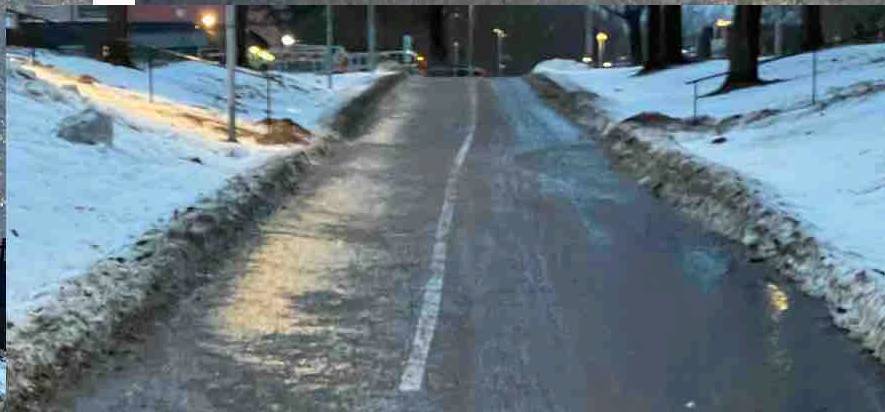
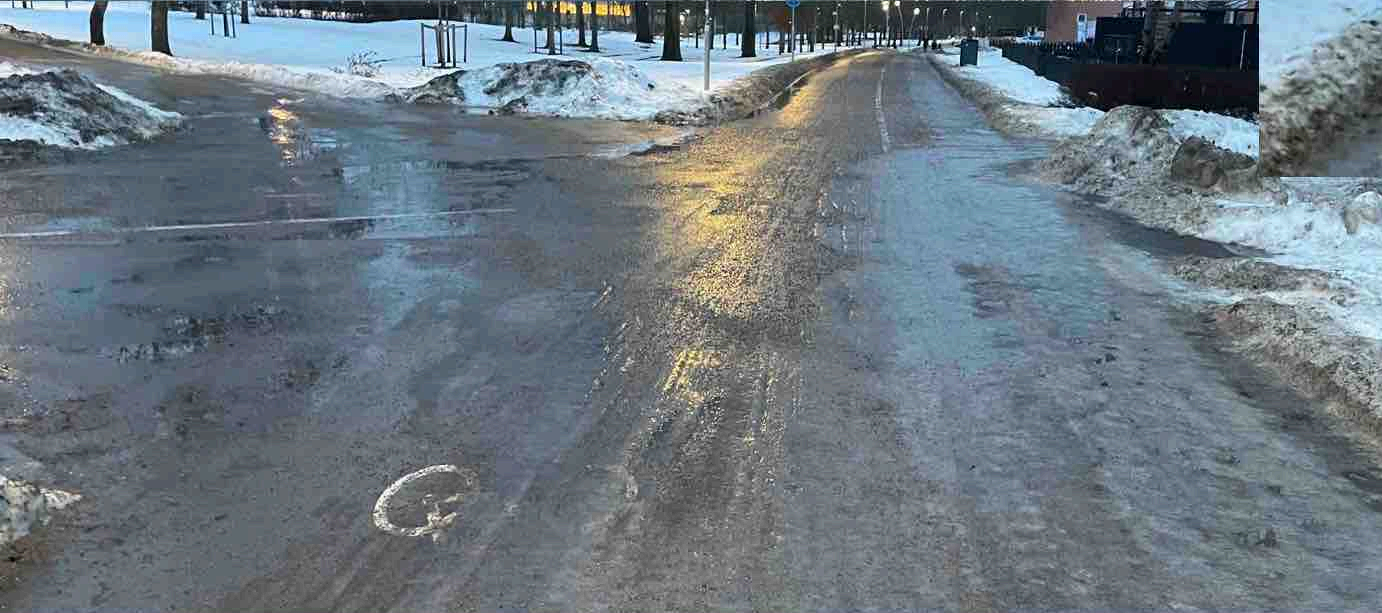
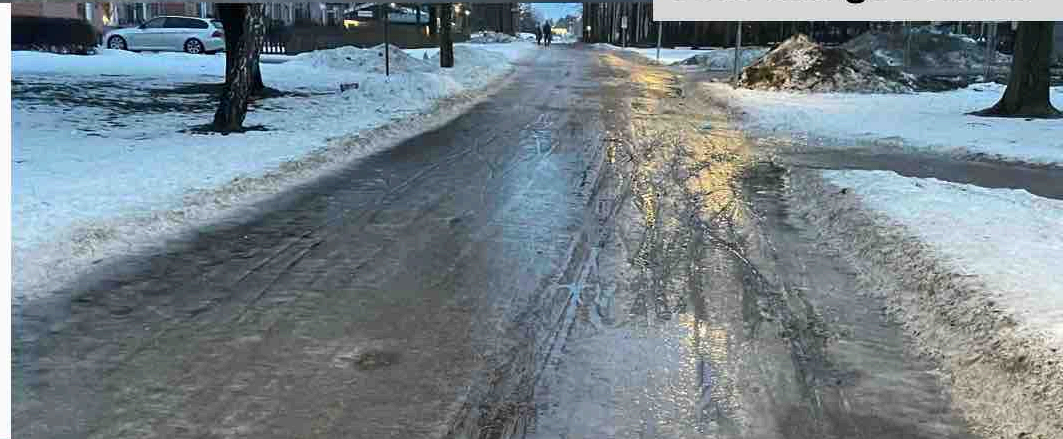
2

Gränby snabbcykelled  
Vanligen sopsaltad

Alla foton 17 dec  
19 dagar efter  
stora snöfallet.  
Packad snö blir is.  
Plogvall på *höga*  
sidan ger inrinning  
som kan ge svallis.

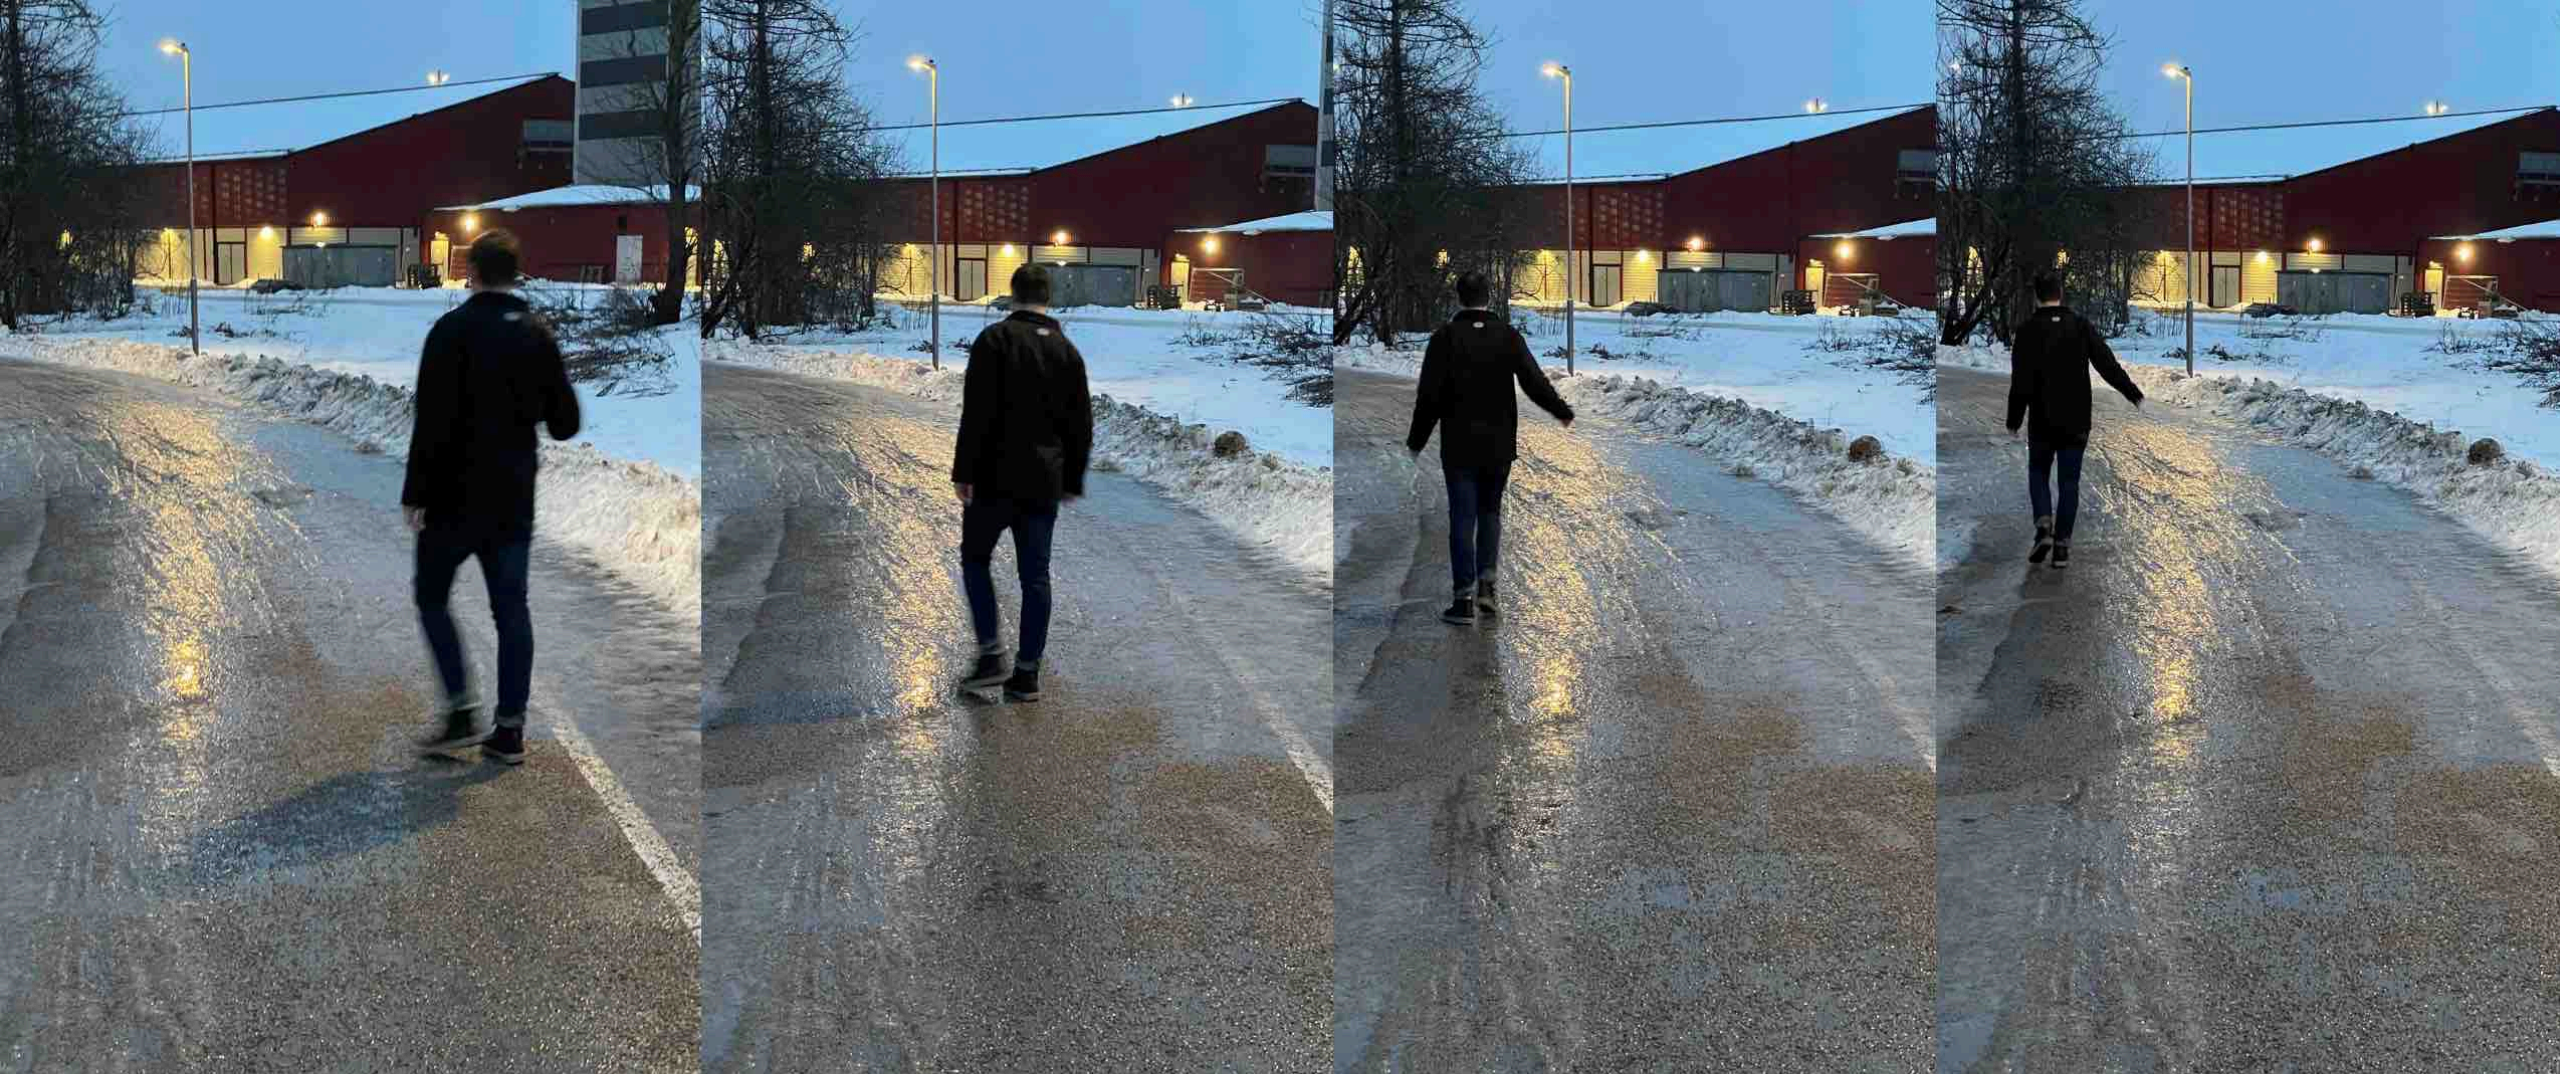
3

**Von Barhska häcken.**

Huvudcykelstråk. Ska snöröjas inom 4 timmar.

Foto: 17 dec, 19 dagar efter stora snöfallet.

Spårigt. Isigt. Otillräckligt grusat. Snövall på *höga* sidan.

Fotgängare som undviker den isiga gångbanedelen, men det är inte lätt att gå någon annanstans heller.

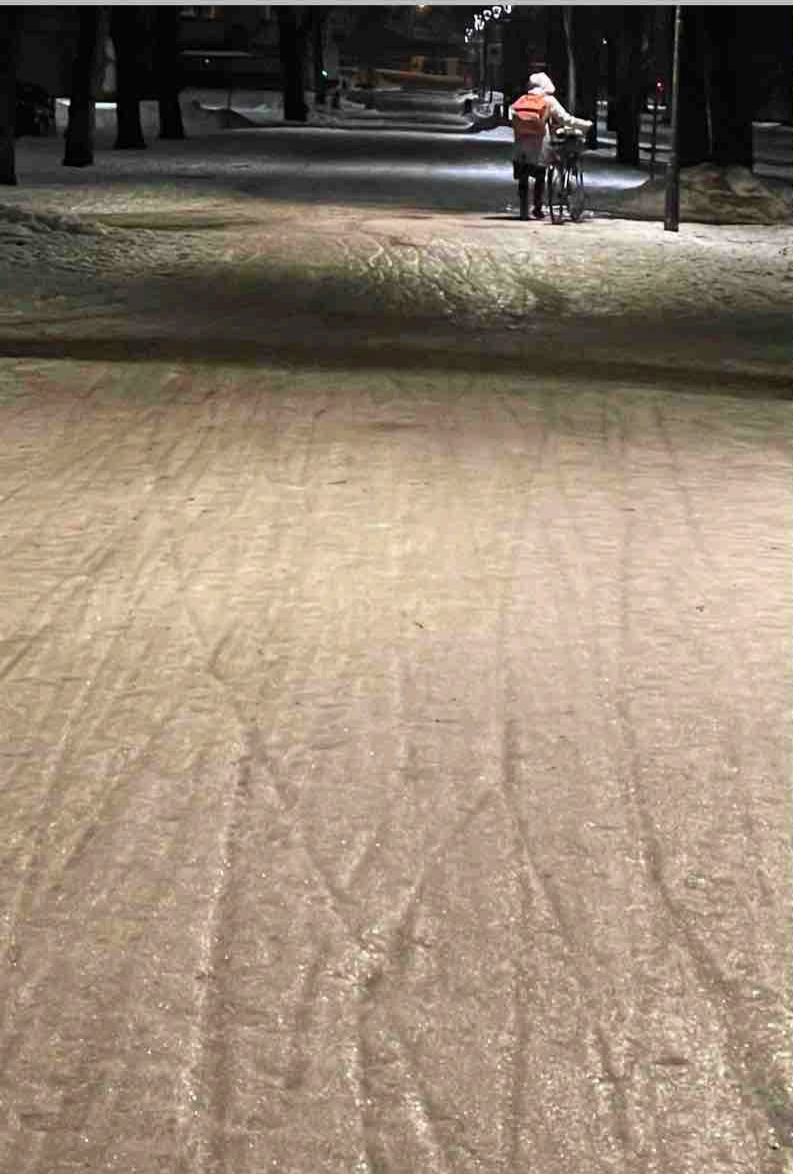
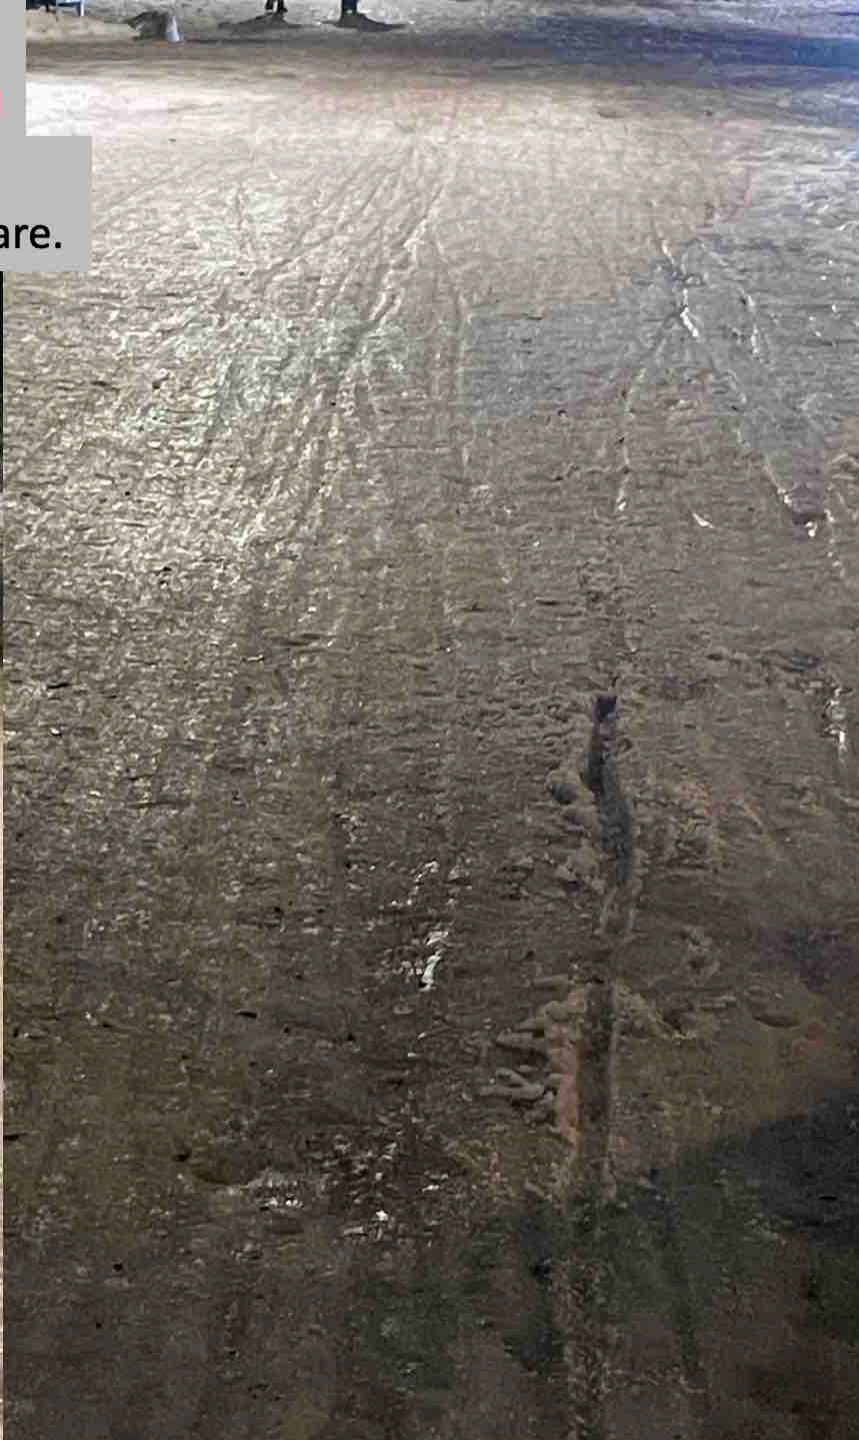
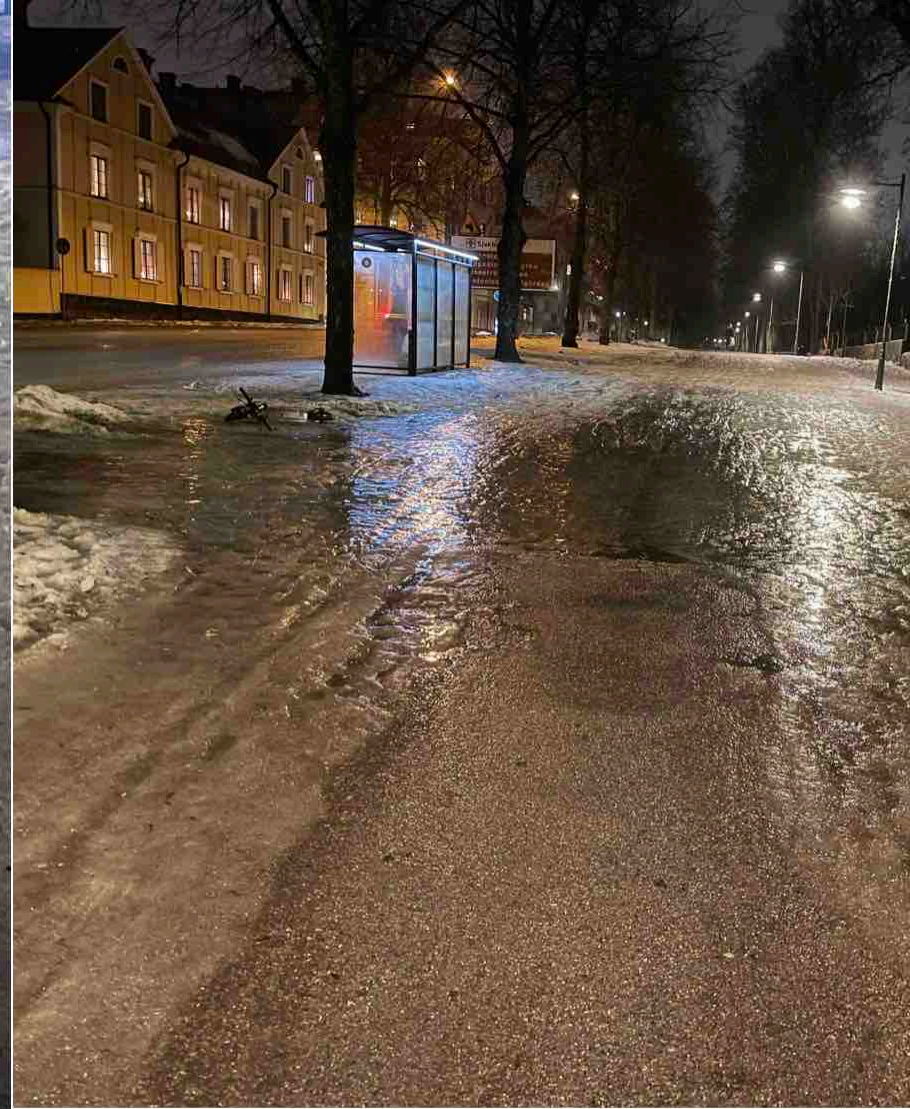
4

Kyrkogårdsgatan, längs kyrkogårdsmuren

17 dec, spårig osandad is.  
Smältvatten. Halkrisk, särskilt för bussåkare.

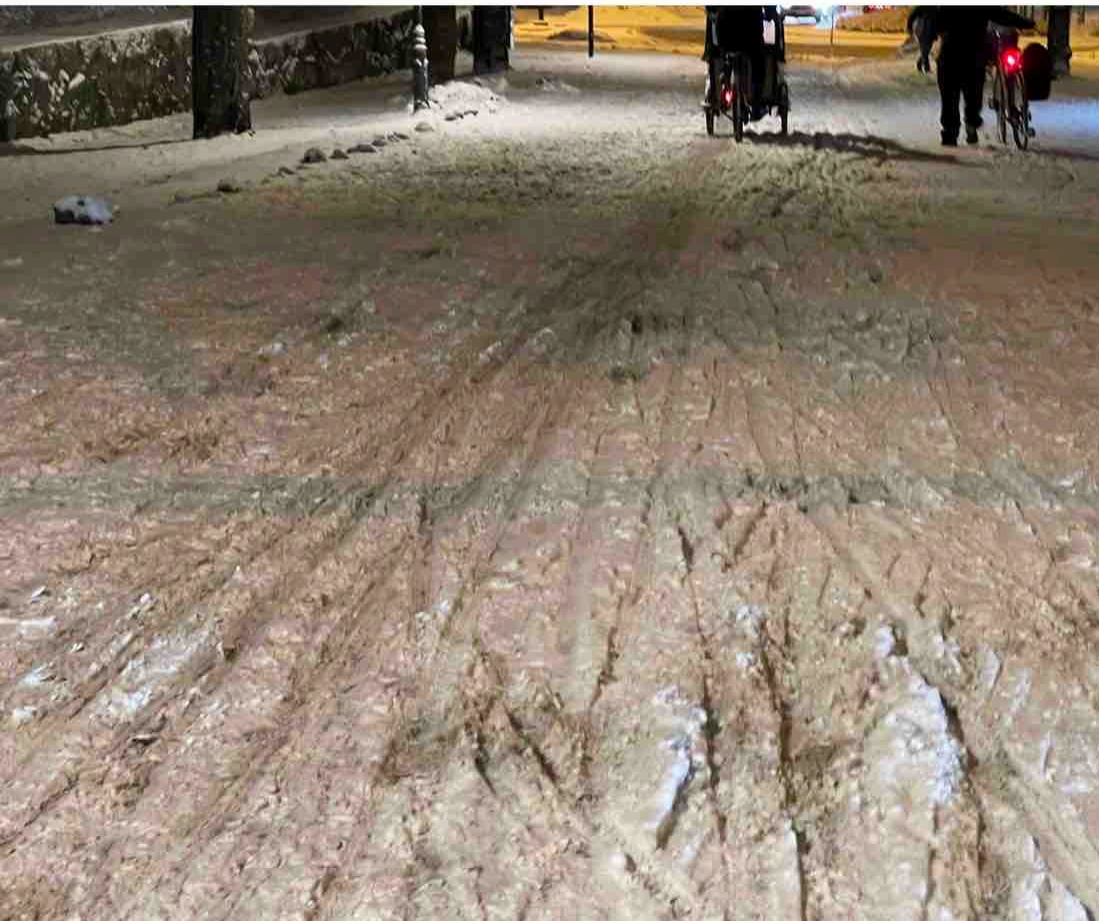
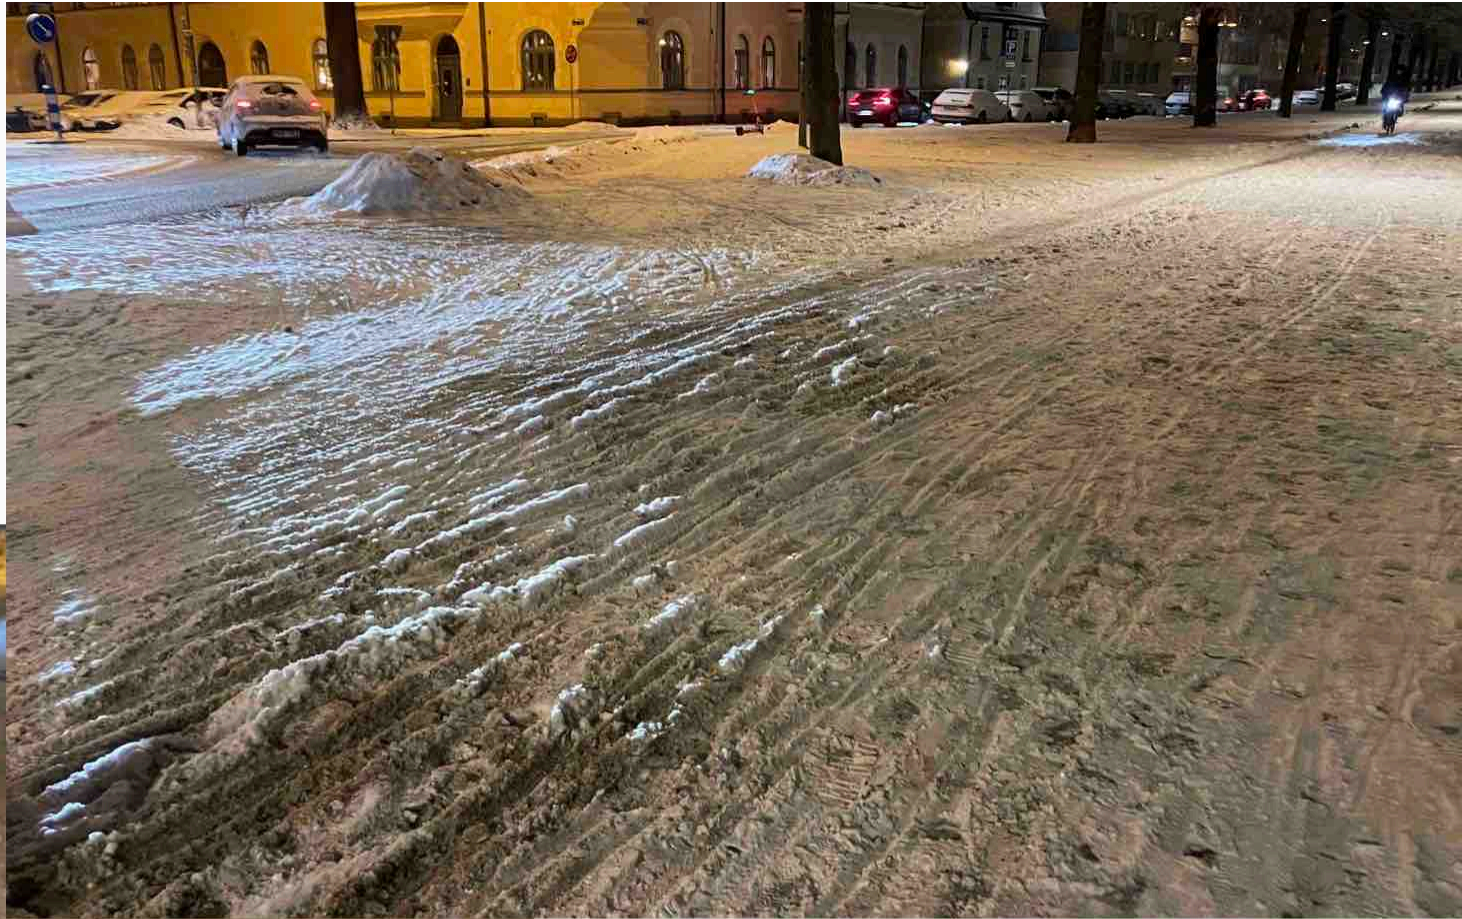
4 forts

Kyrkogårdsgatan, längs kyrkogårdsmuren

21 dec. Cirka 1 cm kom 20 dec.

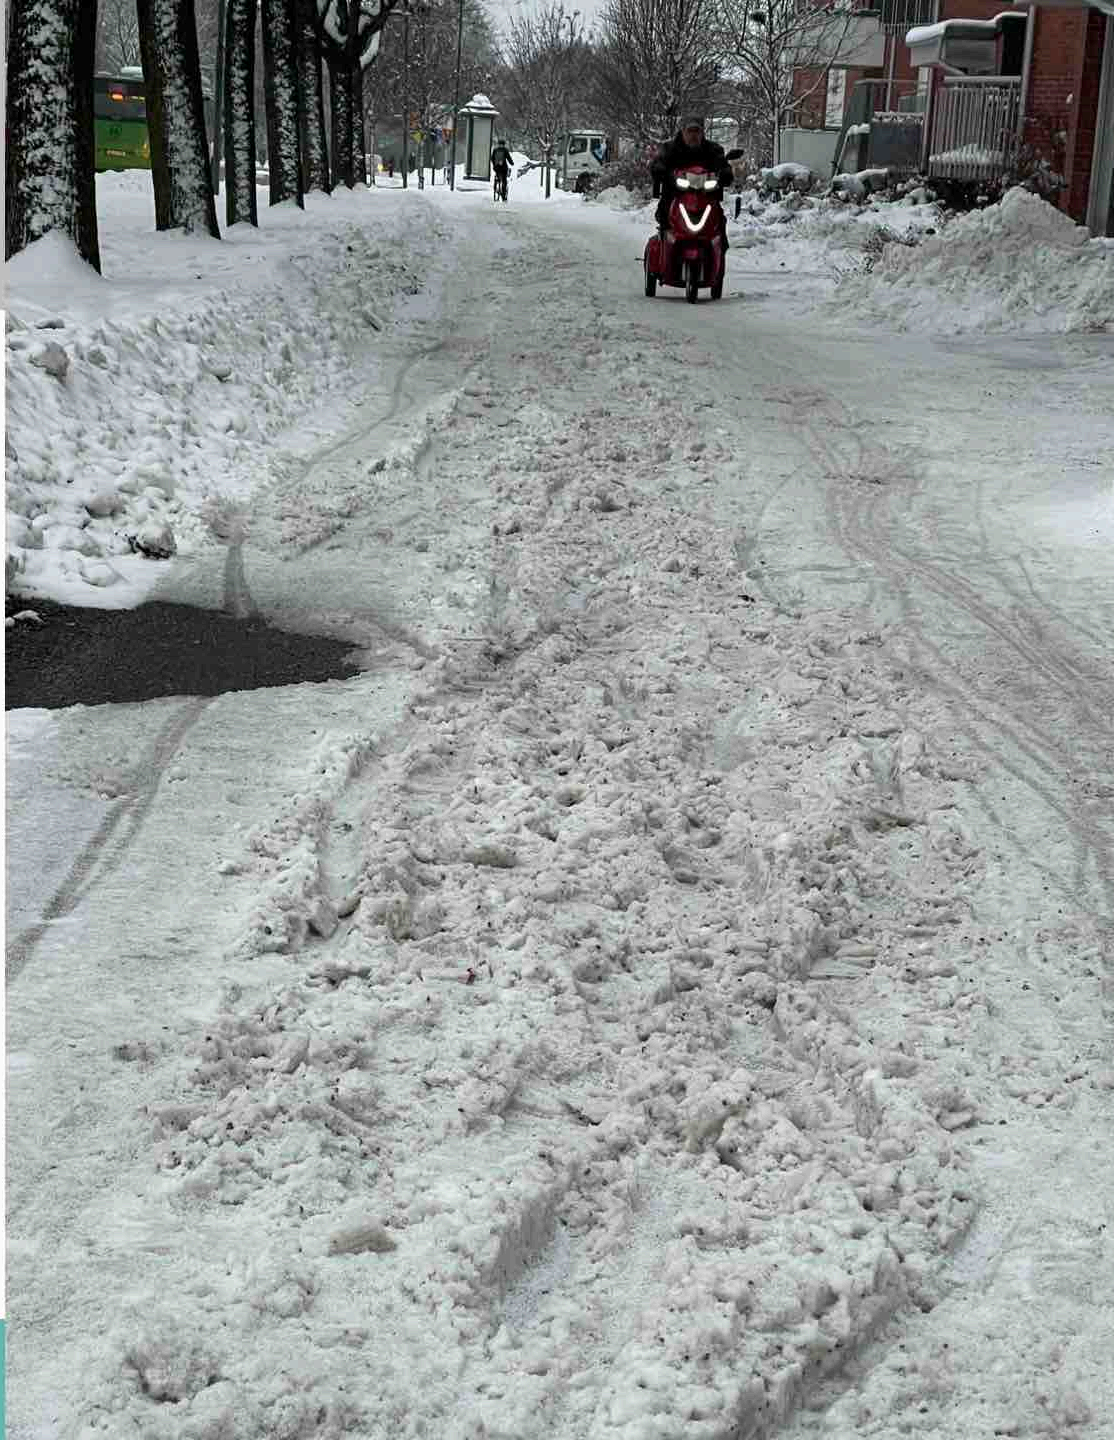
5

## Hjalmar Brantingsgatan

Mellan Årstagatan o Tycho Hedéns väg

11 dec, 13 dagar efter stora snöfallet.

Modd, extrem.

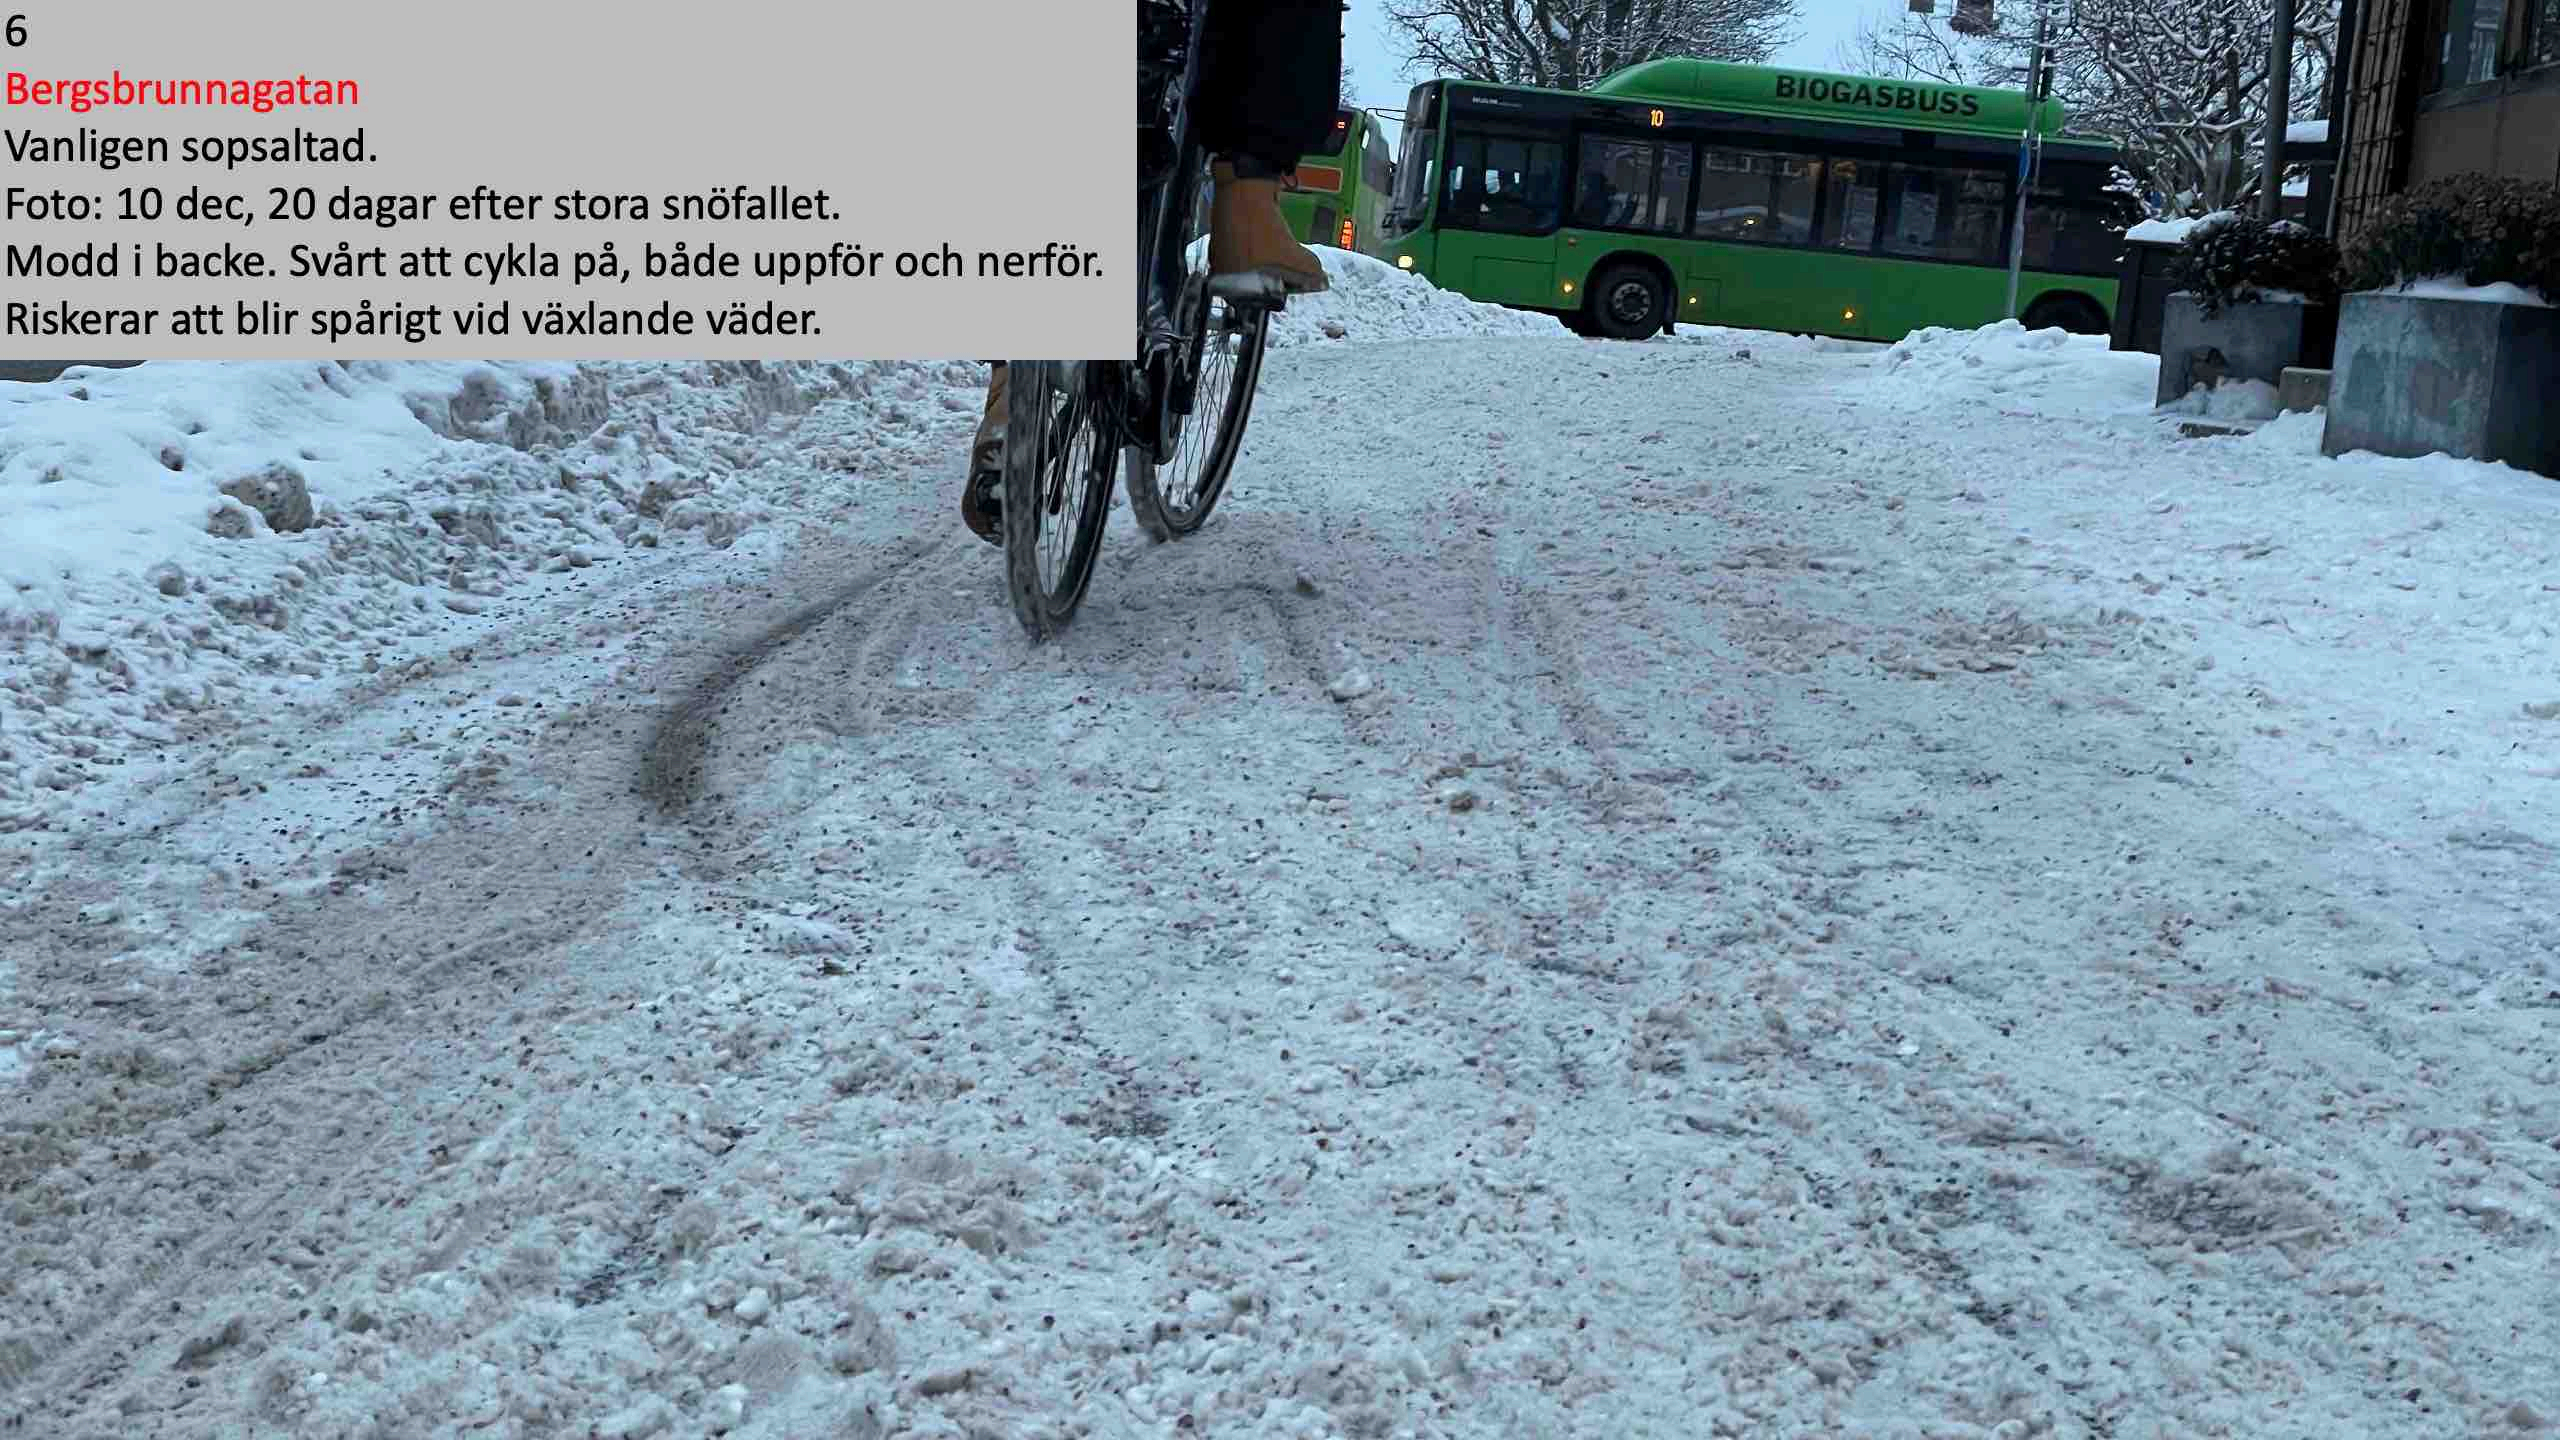
6

## Bergsbrunnagatan

Vanligen sopsaltad.

Foto: 10 dec, 20 dagar efter stora snöfallet.

Modd i backe. Svårt att cykla på, både uppför och nerför.

Riskerar att blir spårigt vid växlande väder.

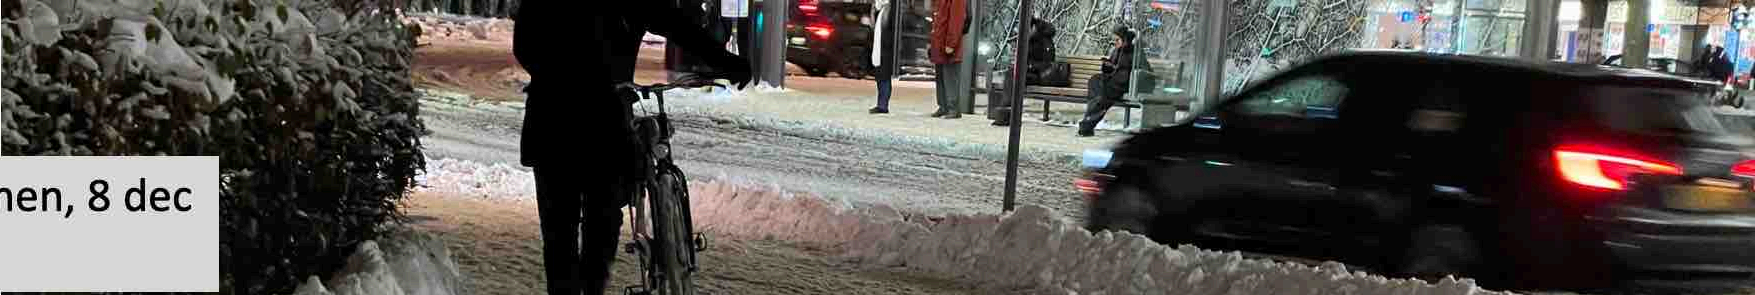
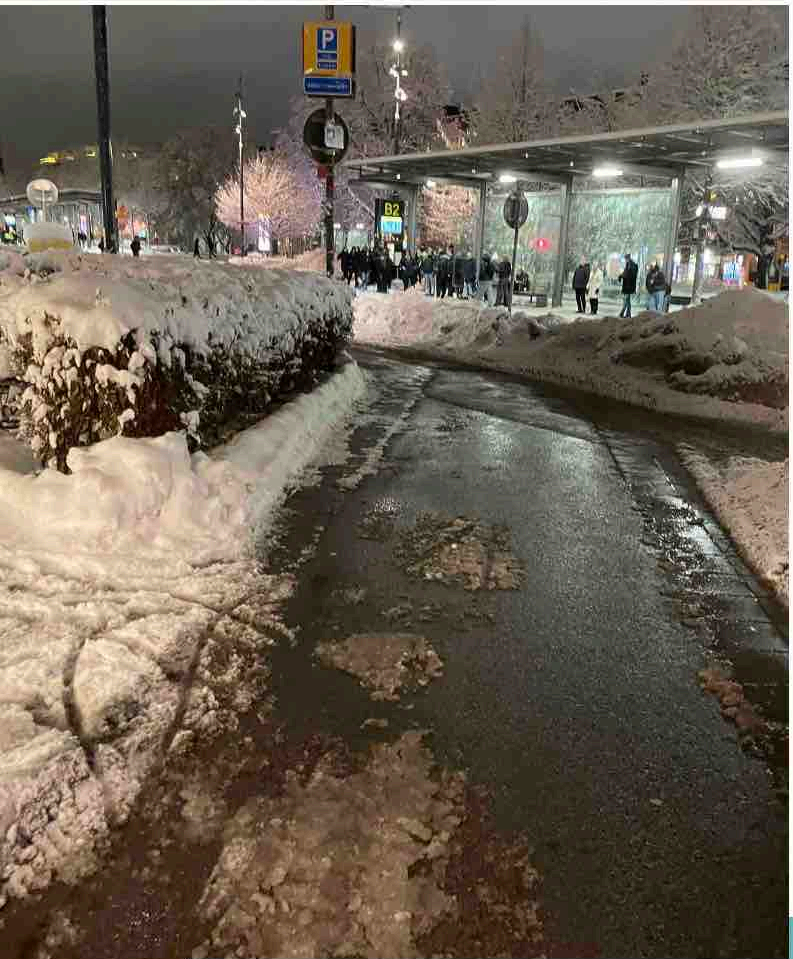
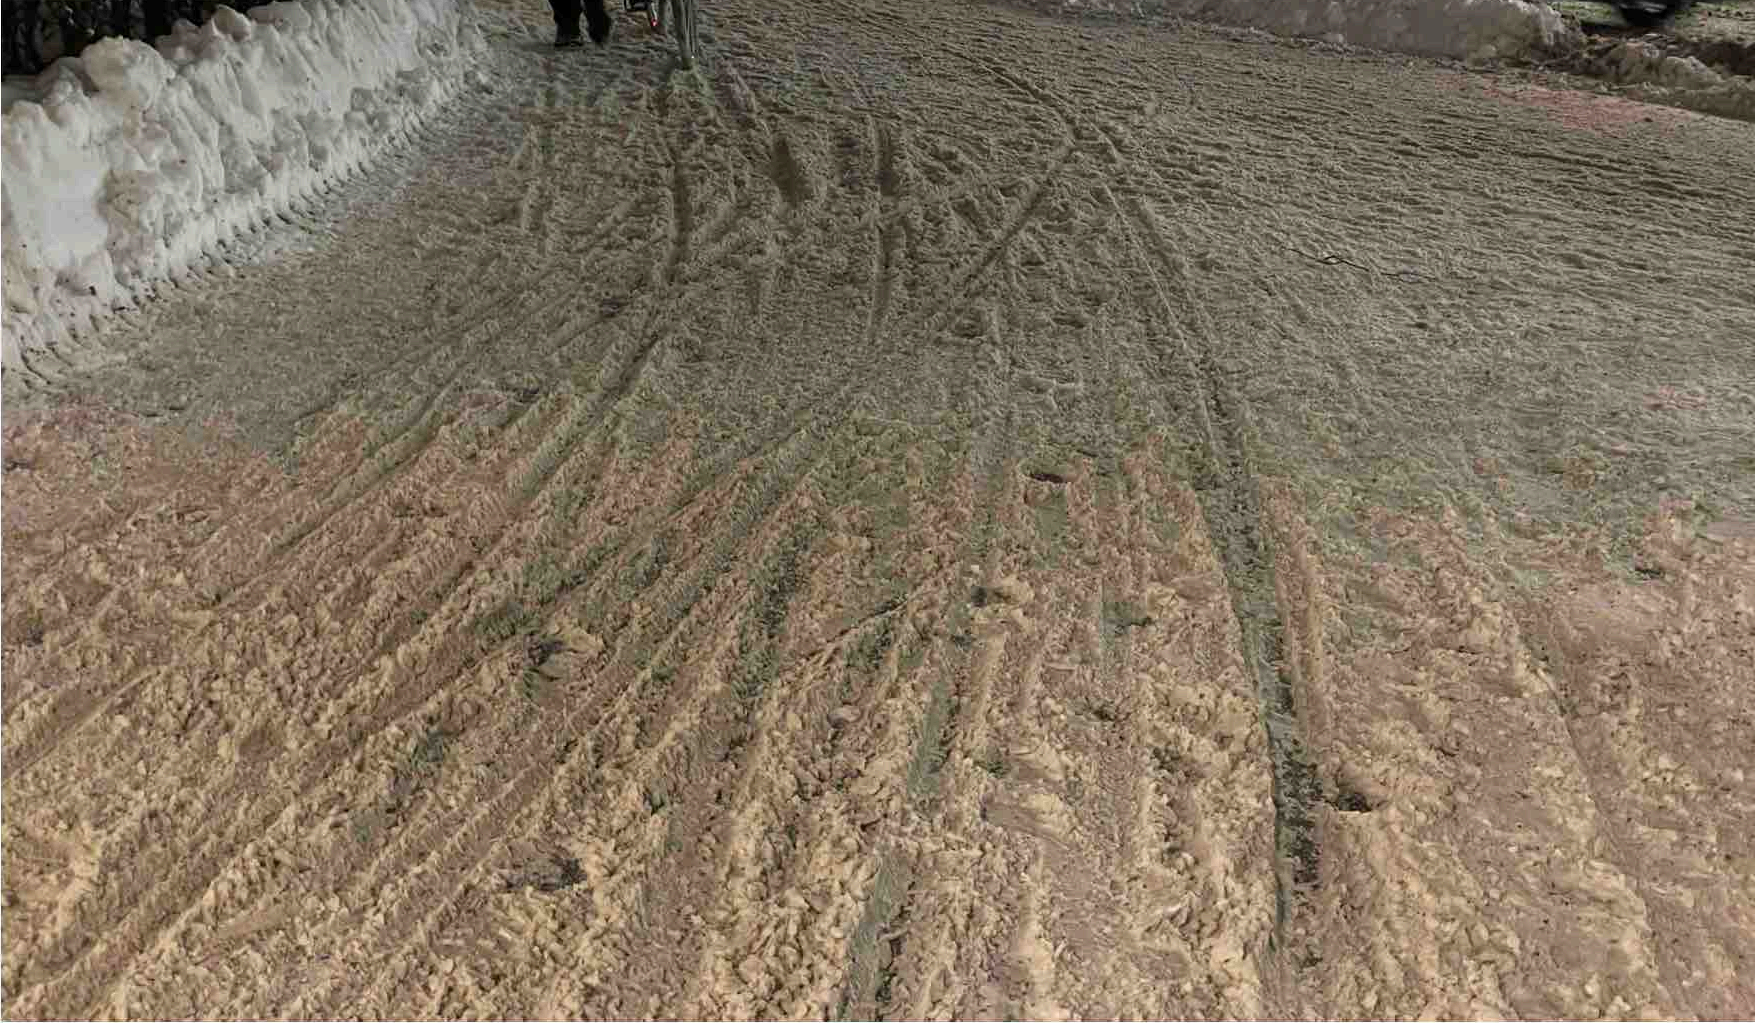
Cykelparkeringen vid stationen, 8 dec  
Vanligen sopsaltad.

Sopsaltad 30 dec - som först.
