# ANMÄLAN OM BRISTANDE SNÖRÖJNING

Cykelfrämjandet i Uppsala

Cykelfrämjandet anmäler följande 24 gator/sträckor för bristande snöröjning under december 2023. Listan är ingalunda heltäckande.

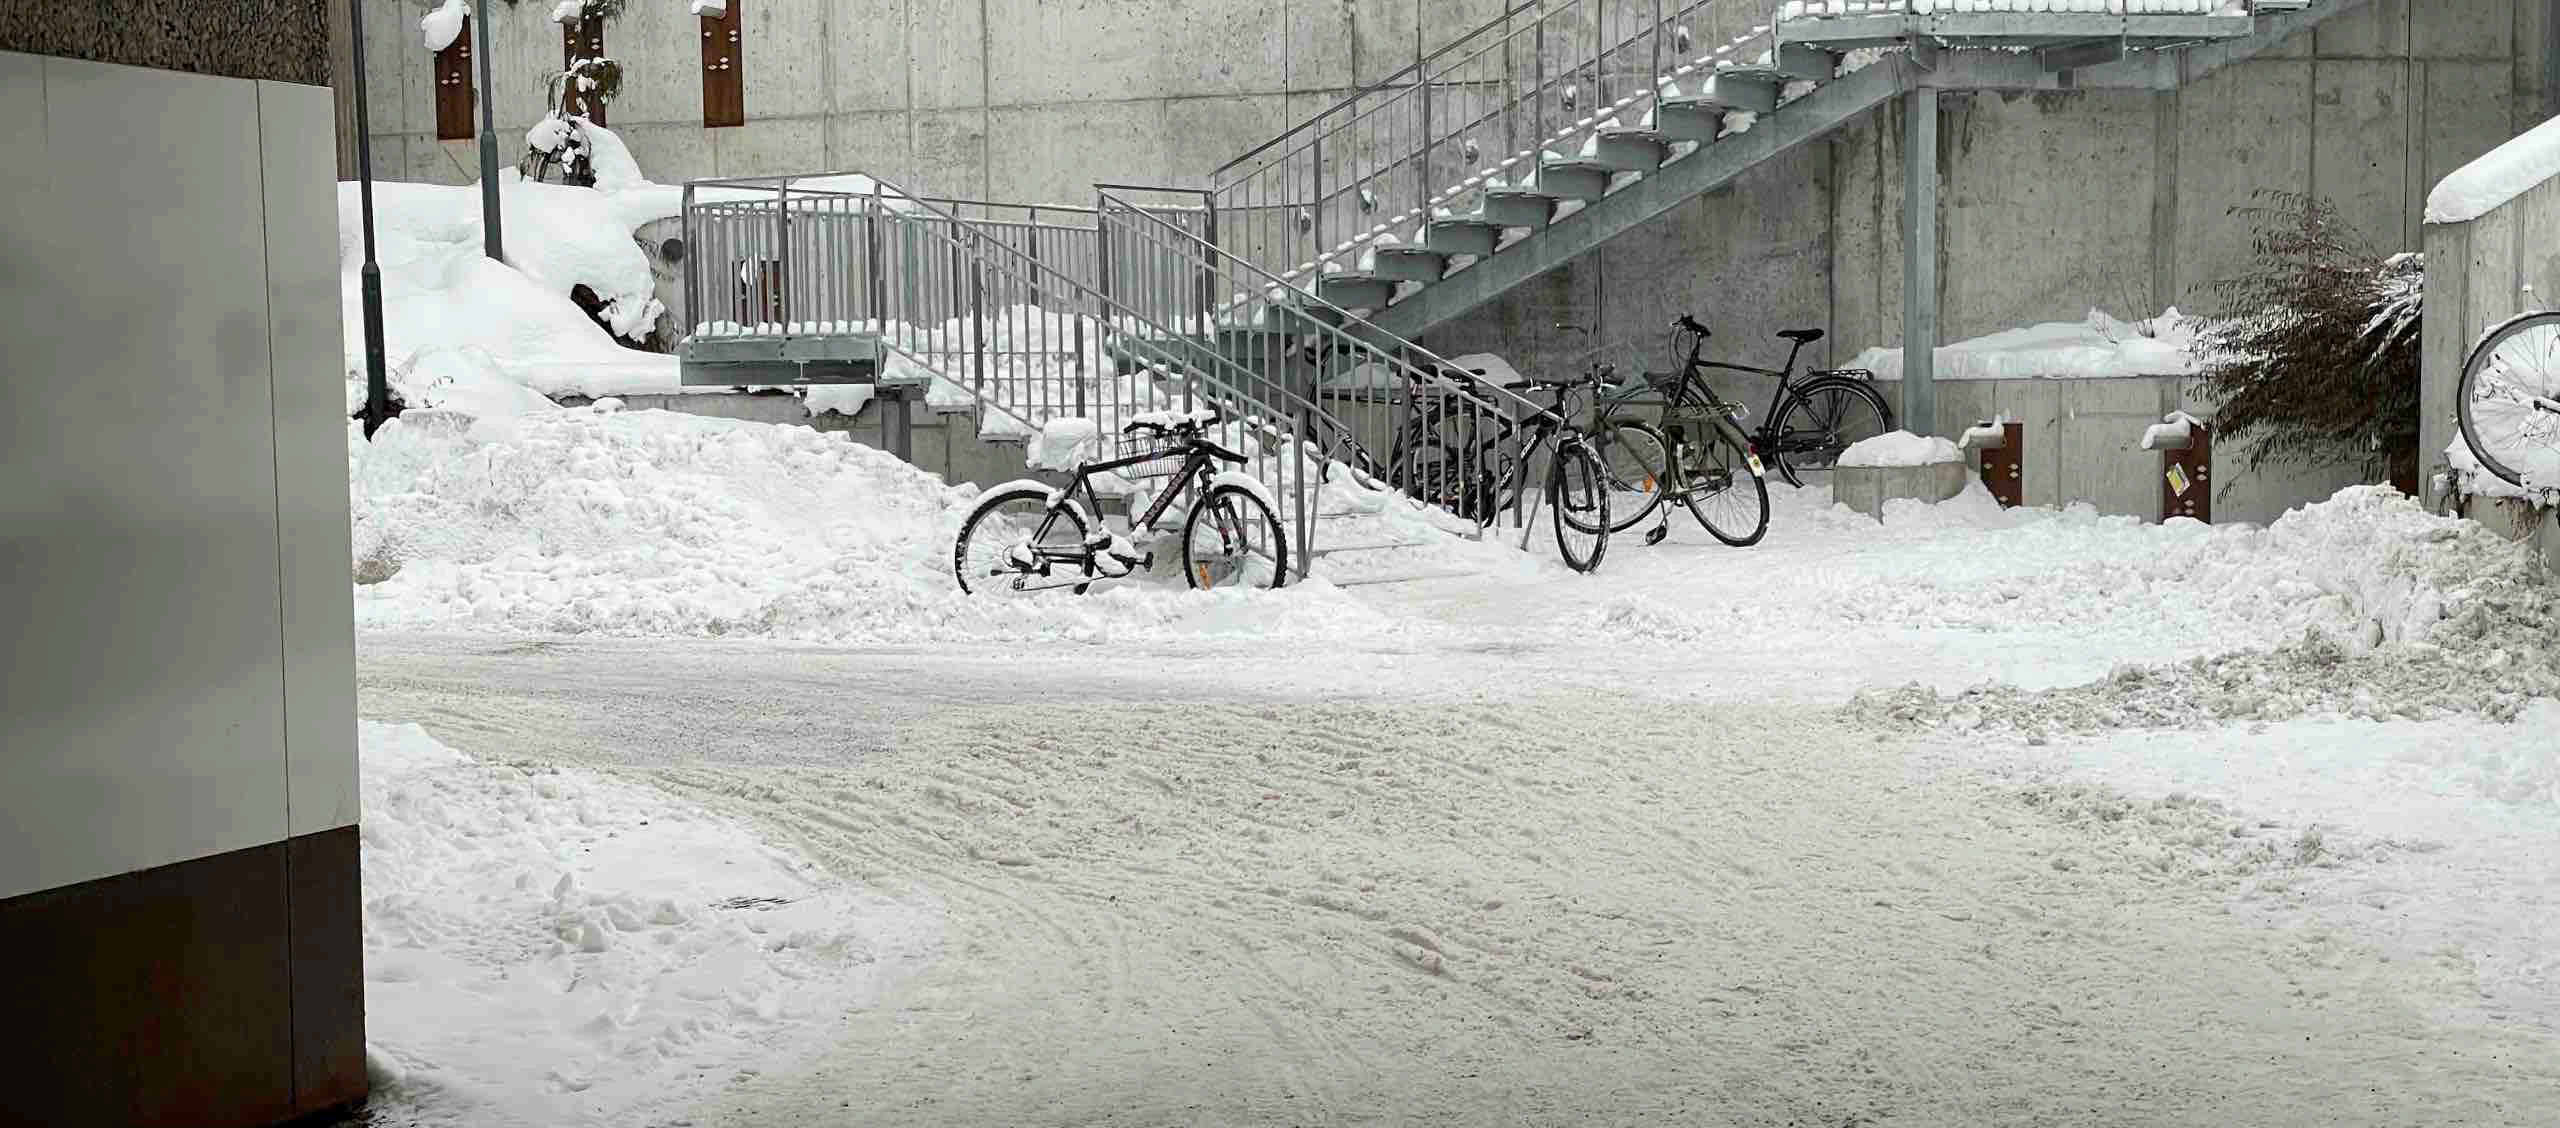
8  
**Cykeltunnel Gränby C.**

Huvudcykelstråk.

Foto 12 dec, 14 dagar efter stora snöfallet.

Moddigt i tvär sväng vid backe. Kan bli spårigt vid växlande väder.

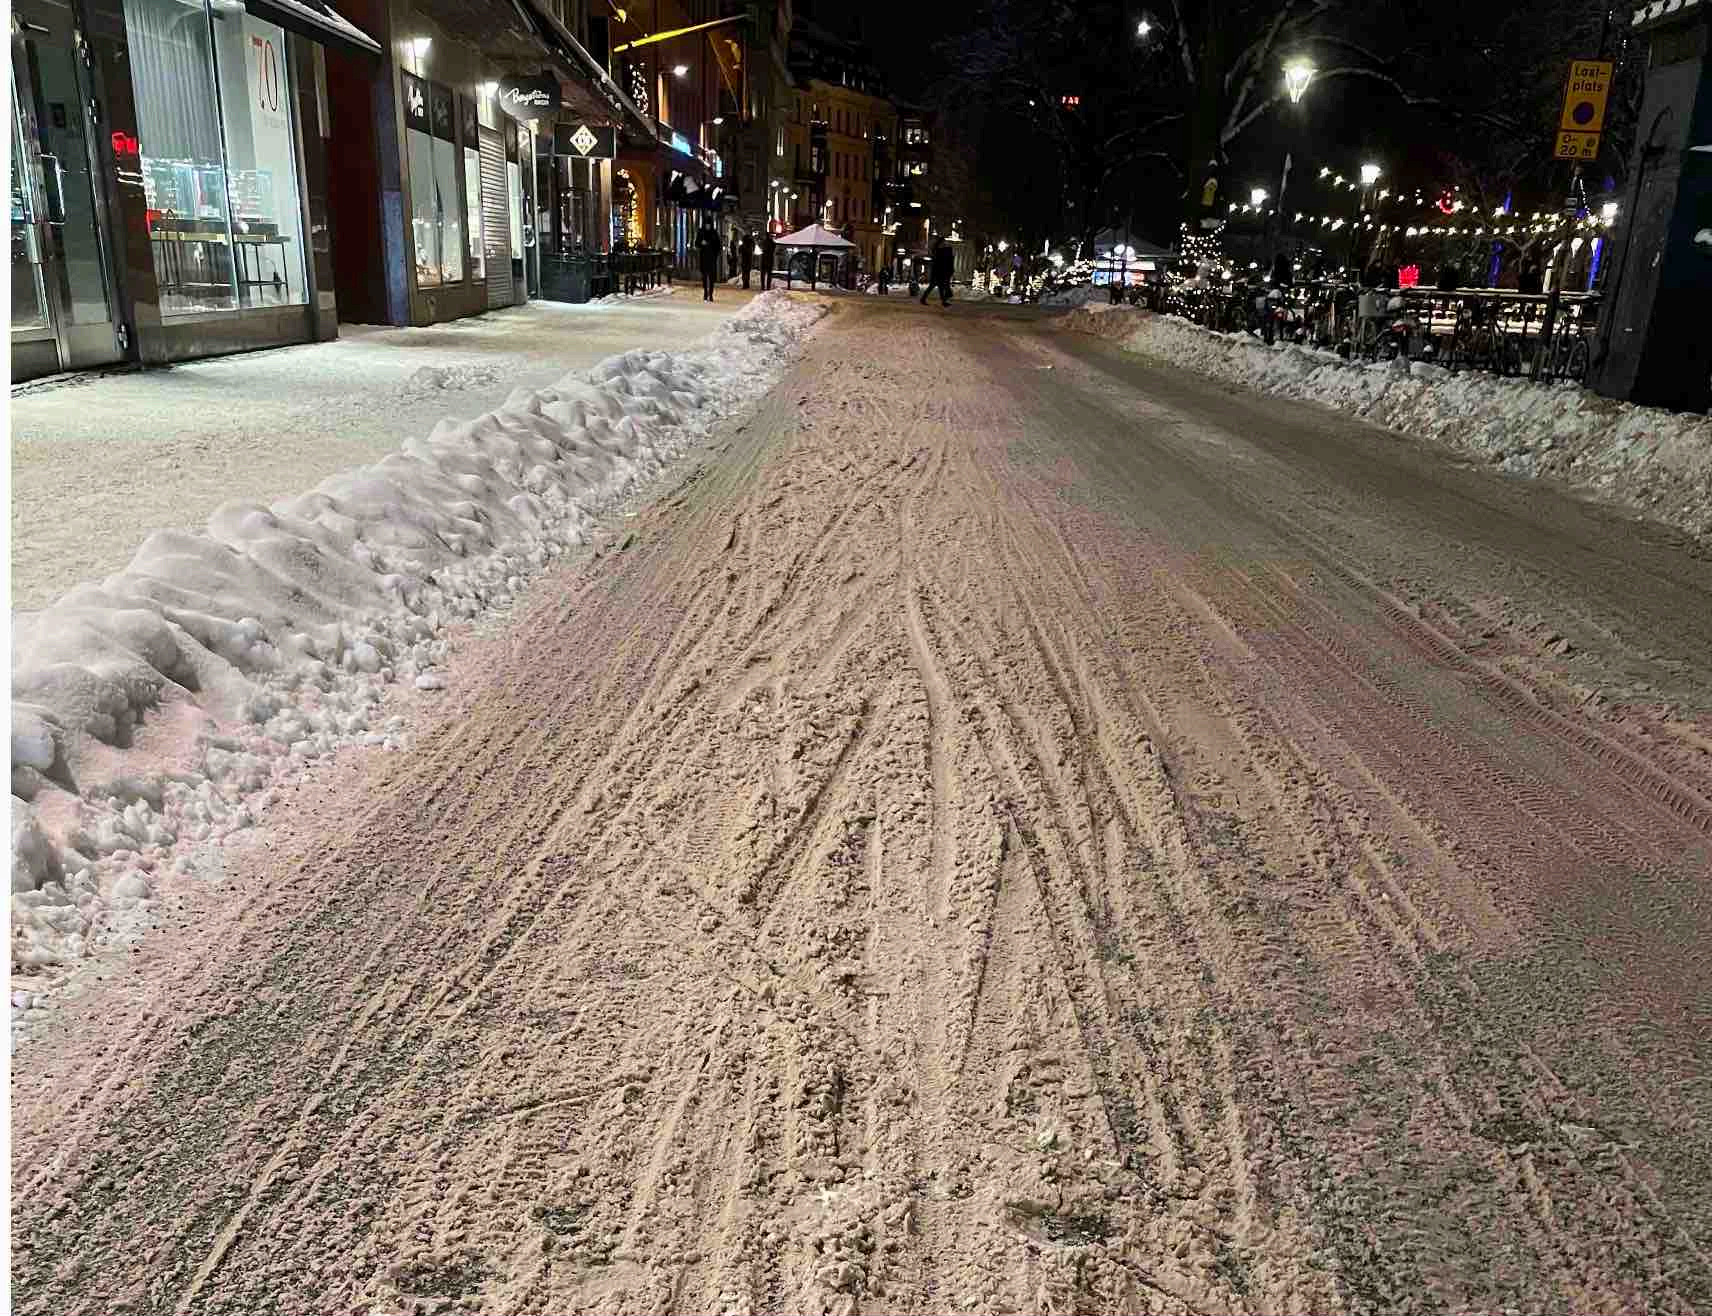
9

## Östra Ågatan

8 dec, 10 dagar efter stora snöfallet.

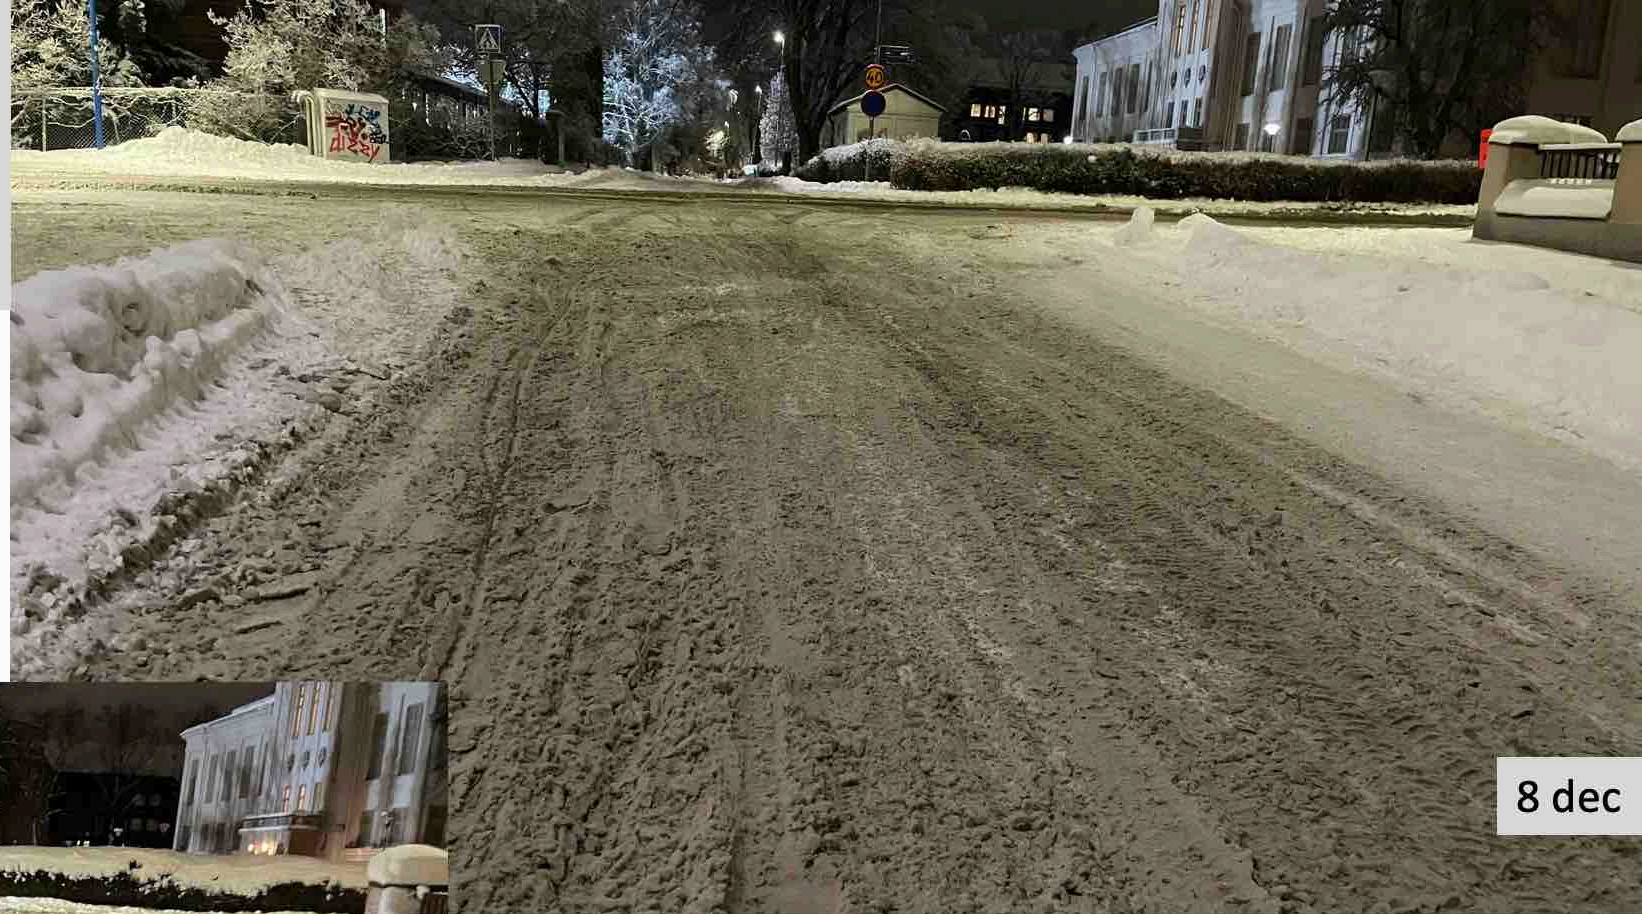
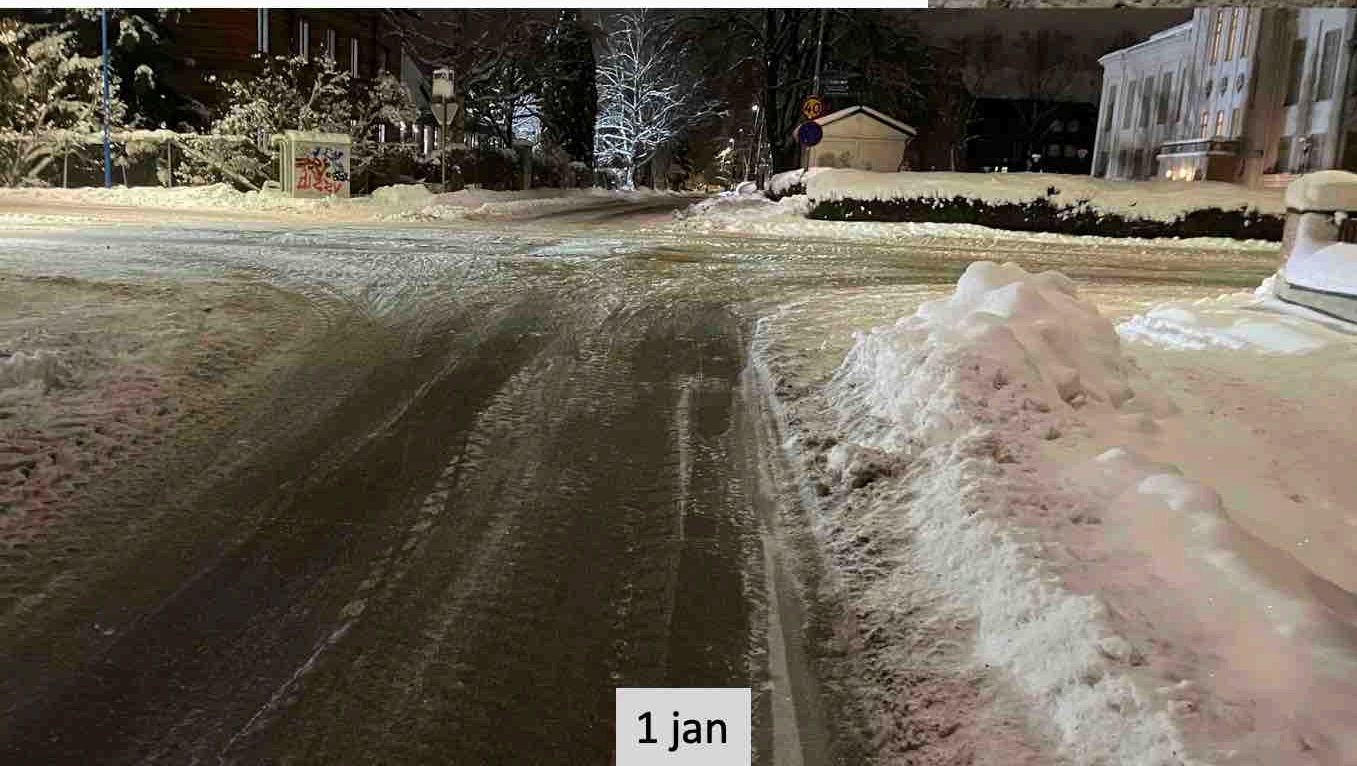
10

## Villavägen

Vanligen sopsaltad. Korsning vid Norbyvägen. Cyklister som stannar för väjningsplikten startar sedan i uppførsbacke.

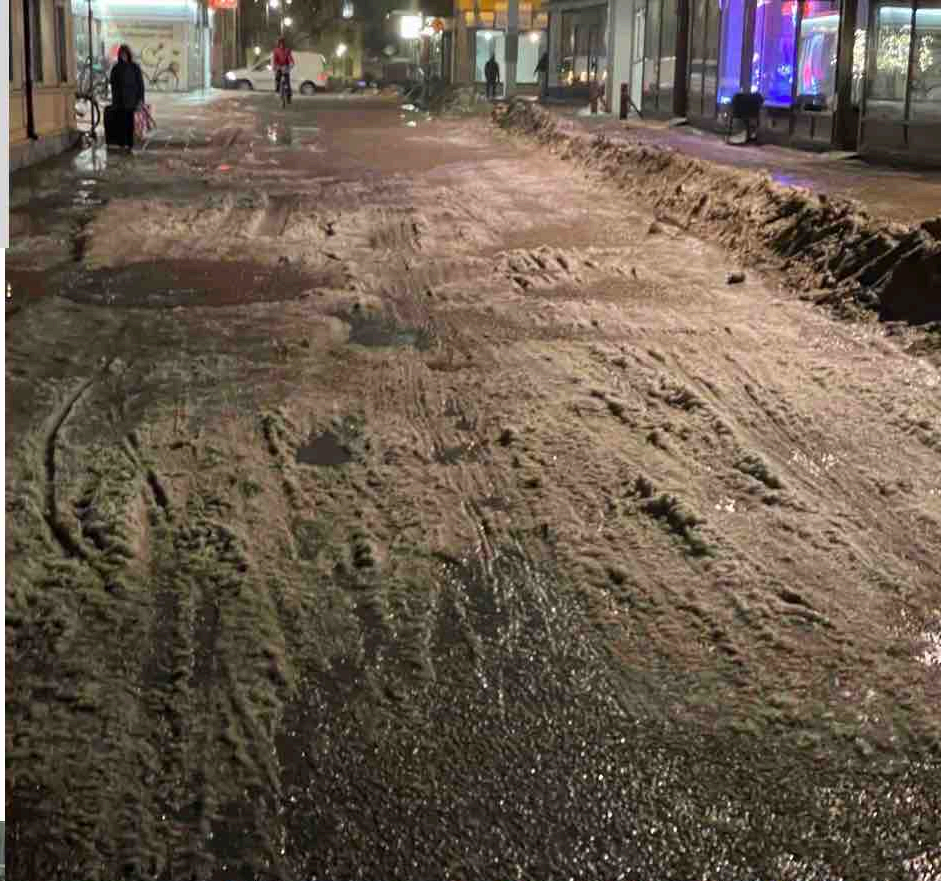
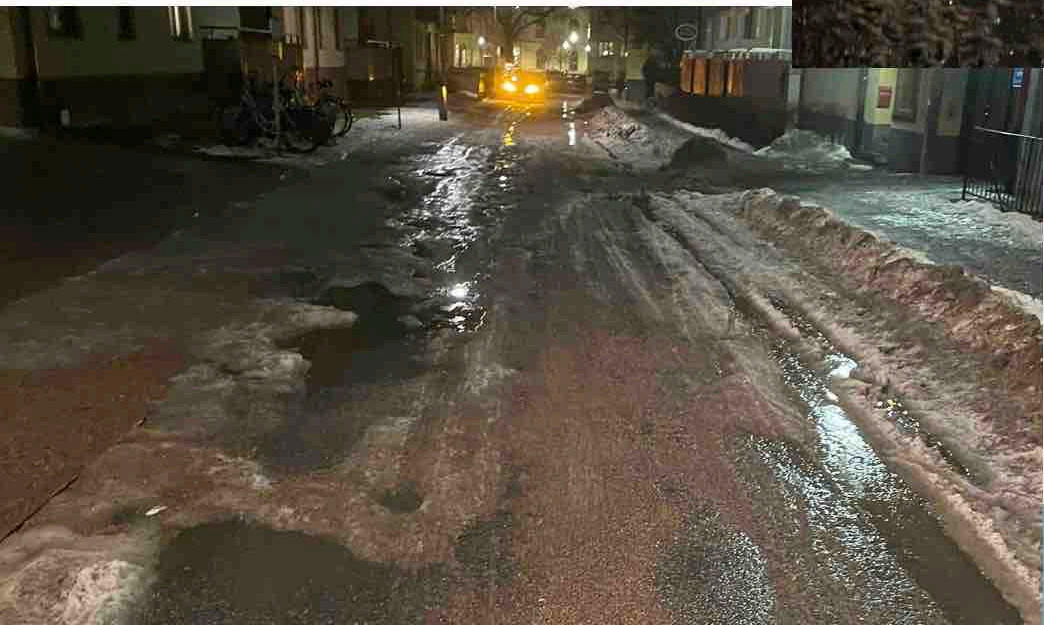
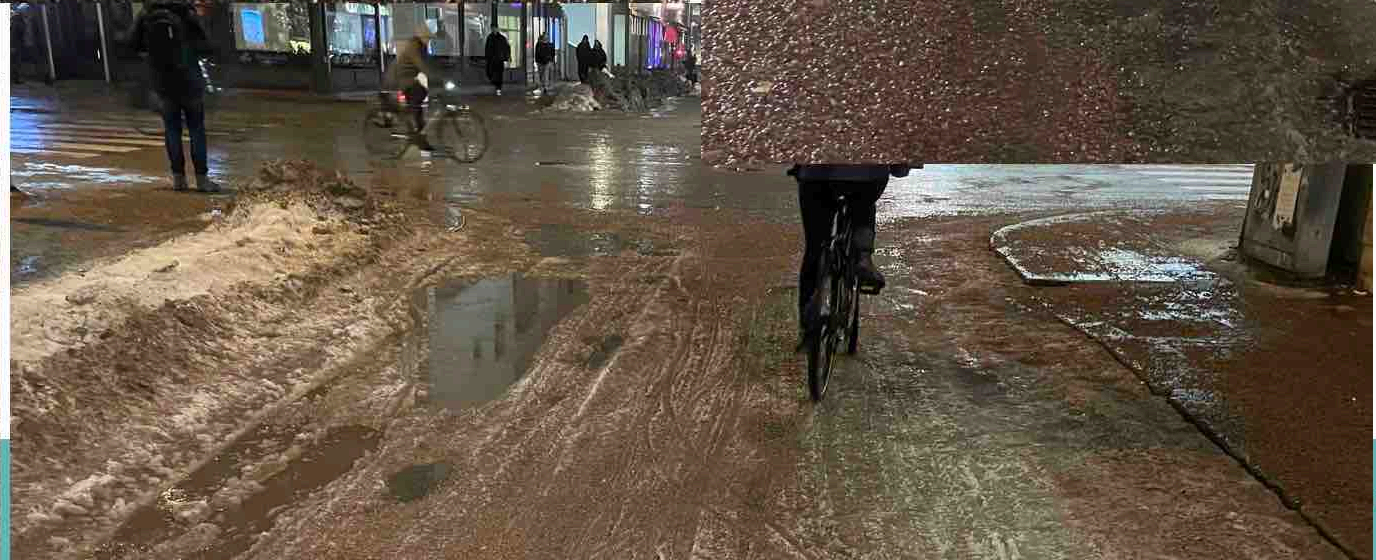
11

Vretgränd

17 dec

19 dagar efter stora snöfallet.

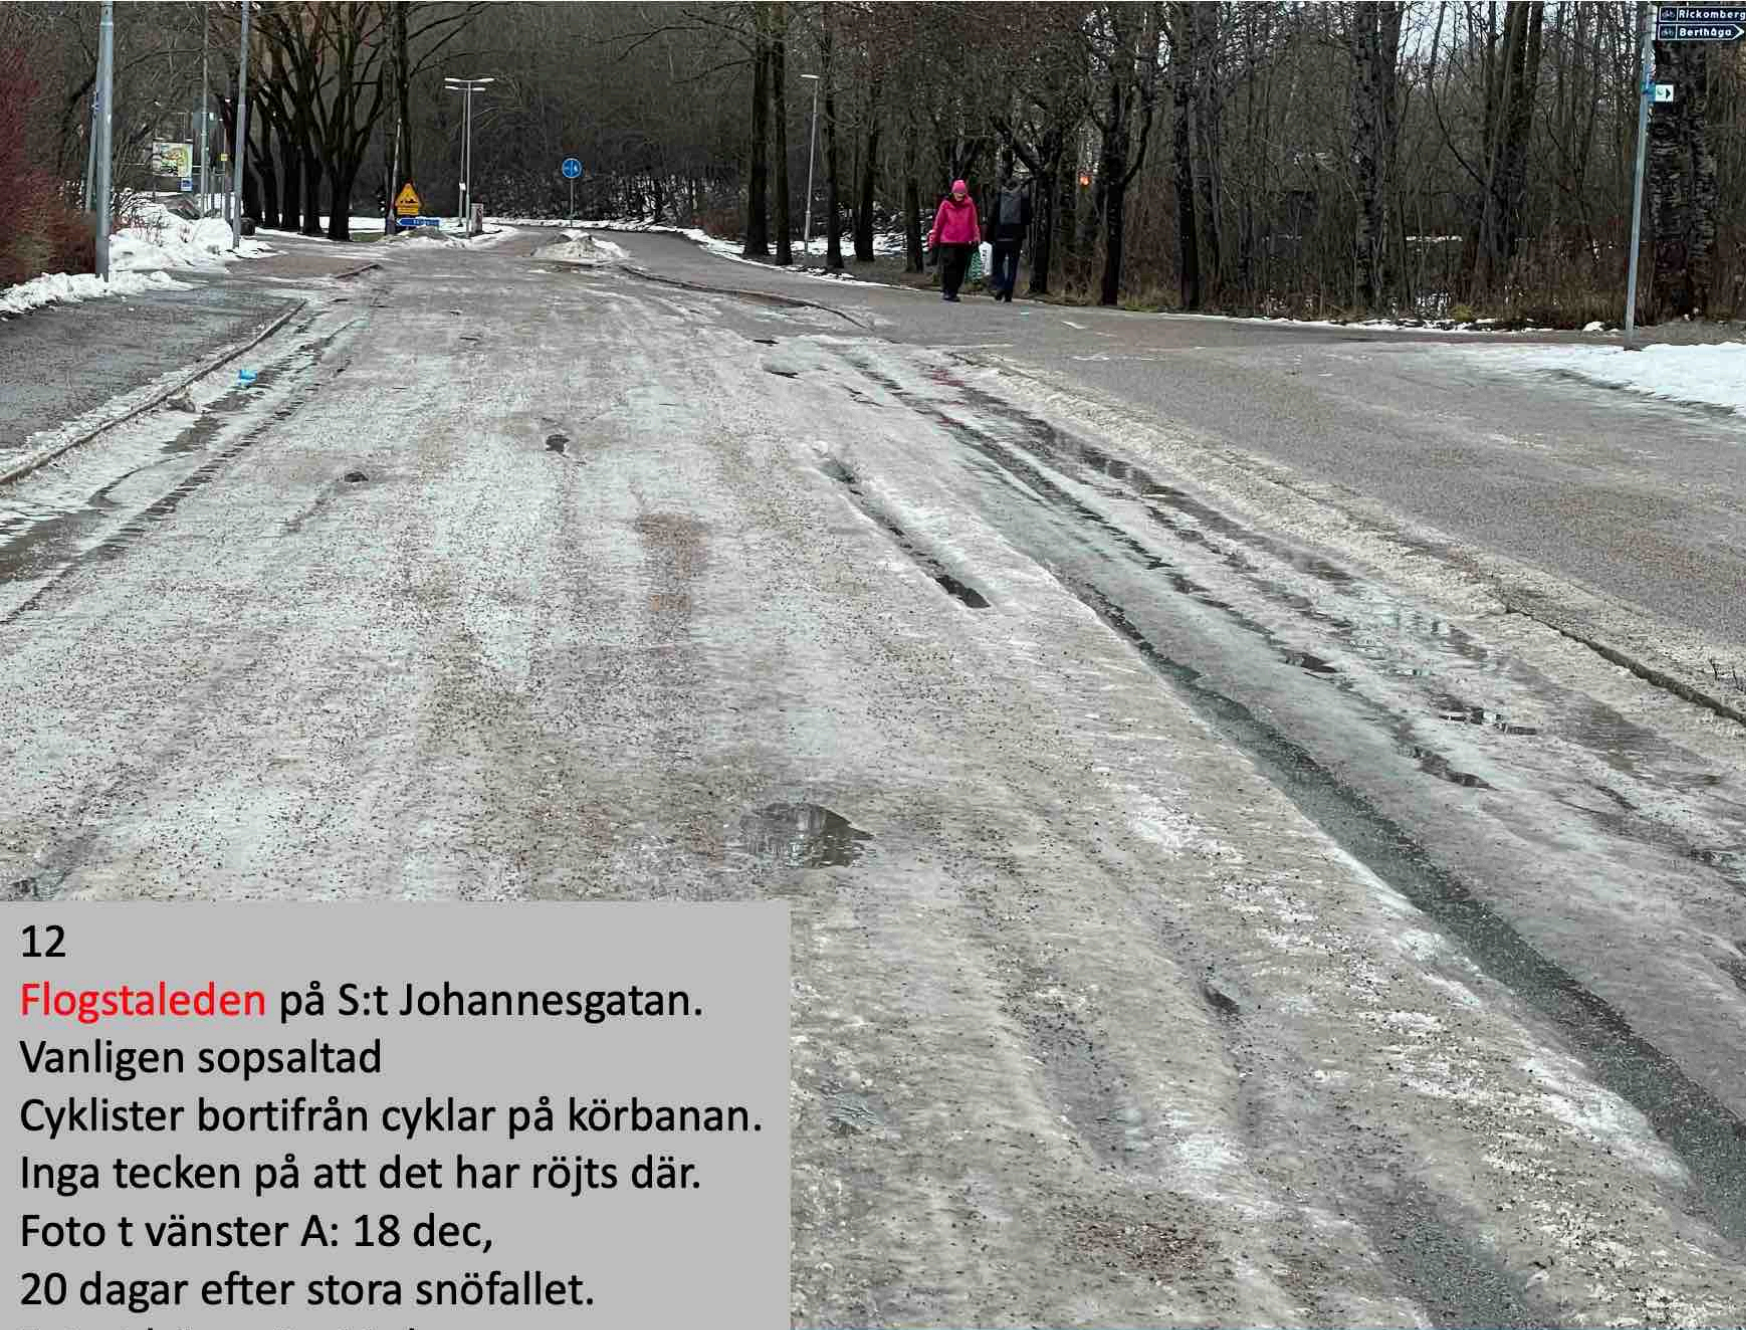
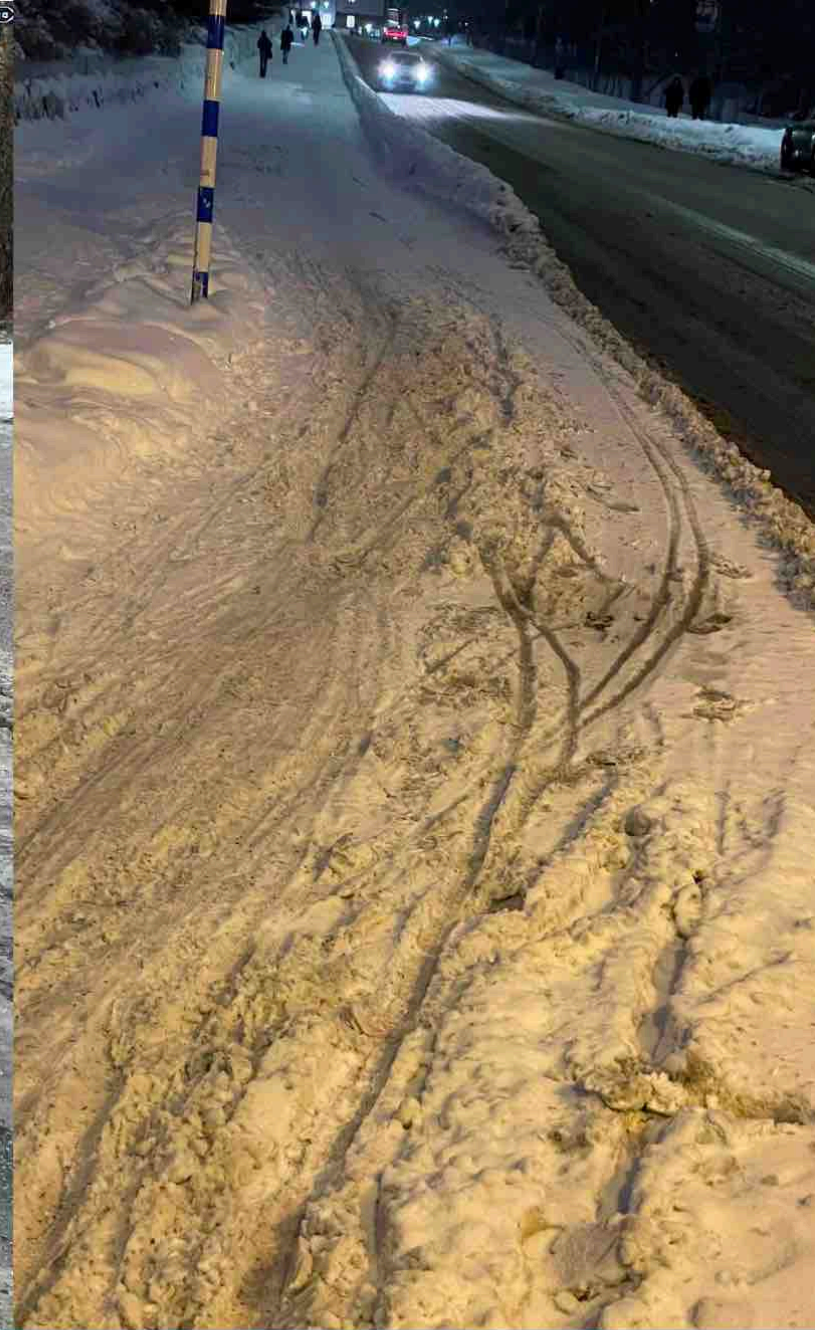
12

**Flogstaleden** på S:t Johannesgatan.

Vanligen sopsaltad

Cyklister bortifrån cyklar på körbanan.

Inga tecken på att det har röjts där.

Foto t vänster A: 18 dec,

20 dagar efter stora snöfallet.

Foto t höger B: 11 dec,

13 dagar efter stora snöfallet.

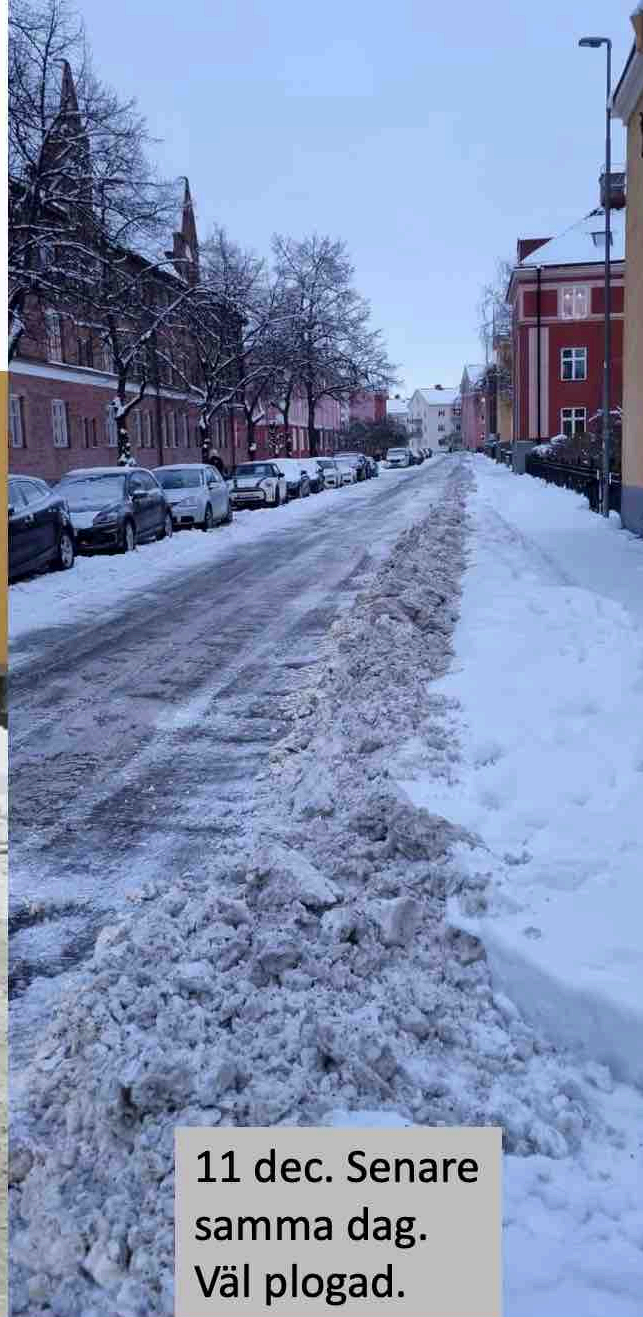
Salagatan, södra.

11 dec. Tjock packad lös snö ger kast. Alla bilister bör uppmanas hålla rejält avstånd vid passering. Huvudcykelstråk.

13 dar efter stora snöfallet.

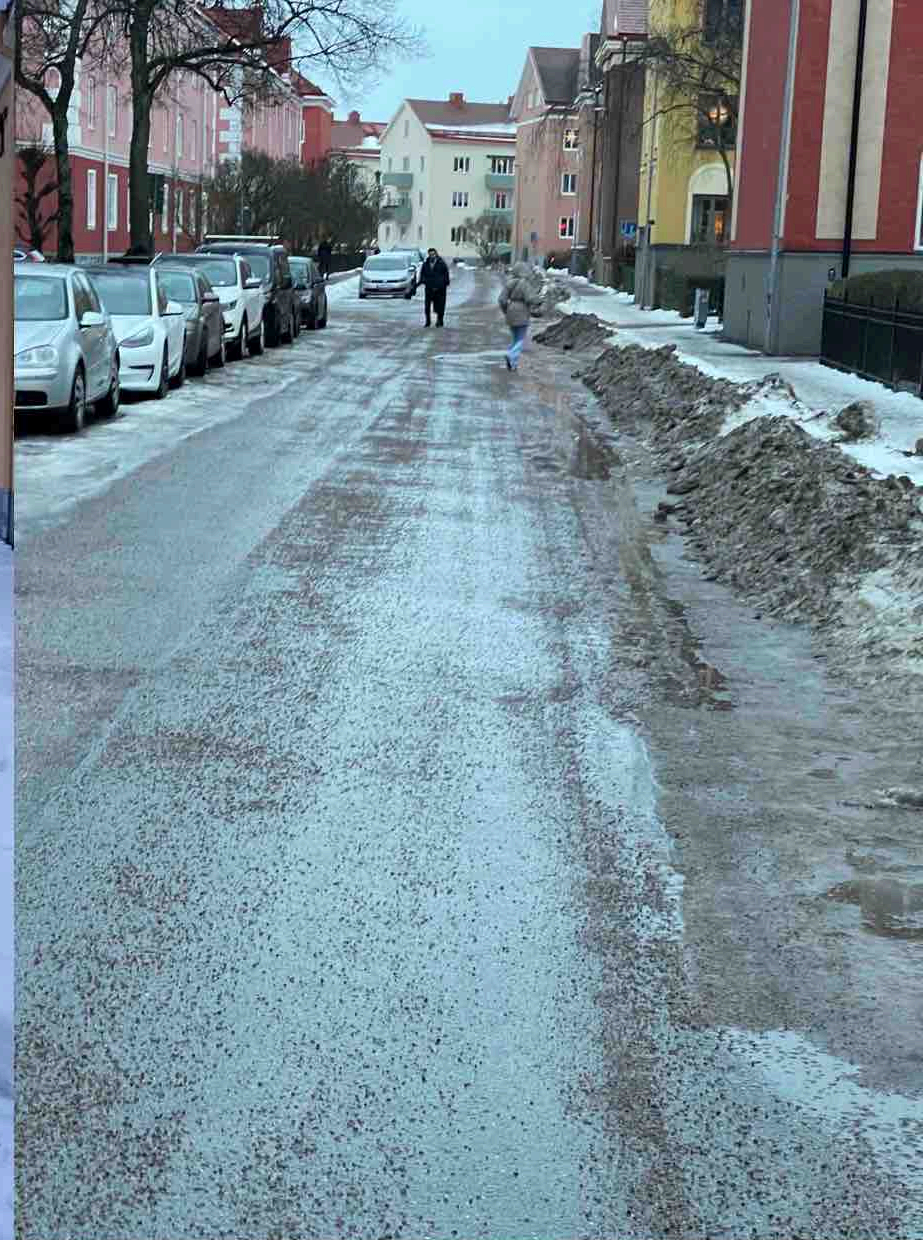
11 dec. Senare samma dag. Vål plogad.

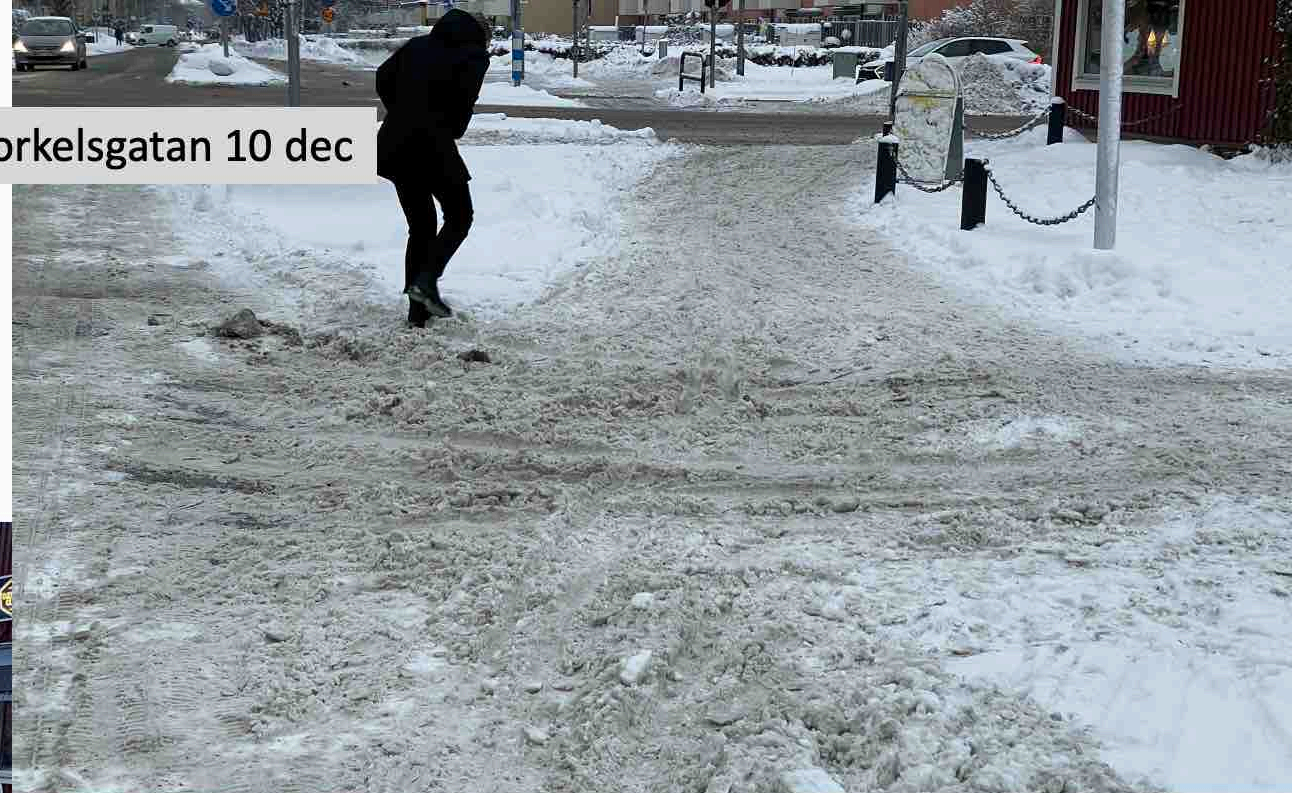
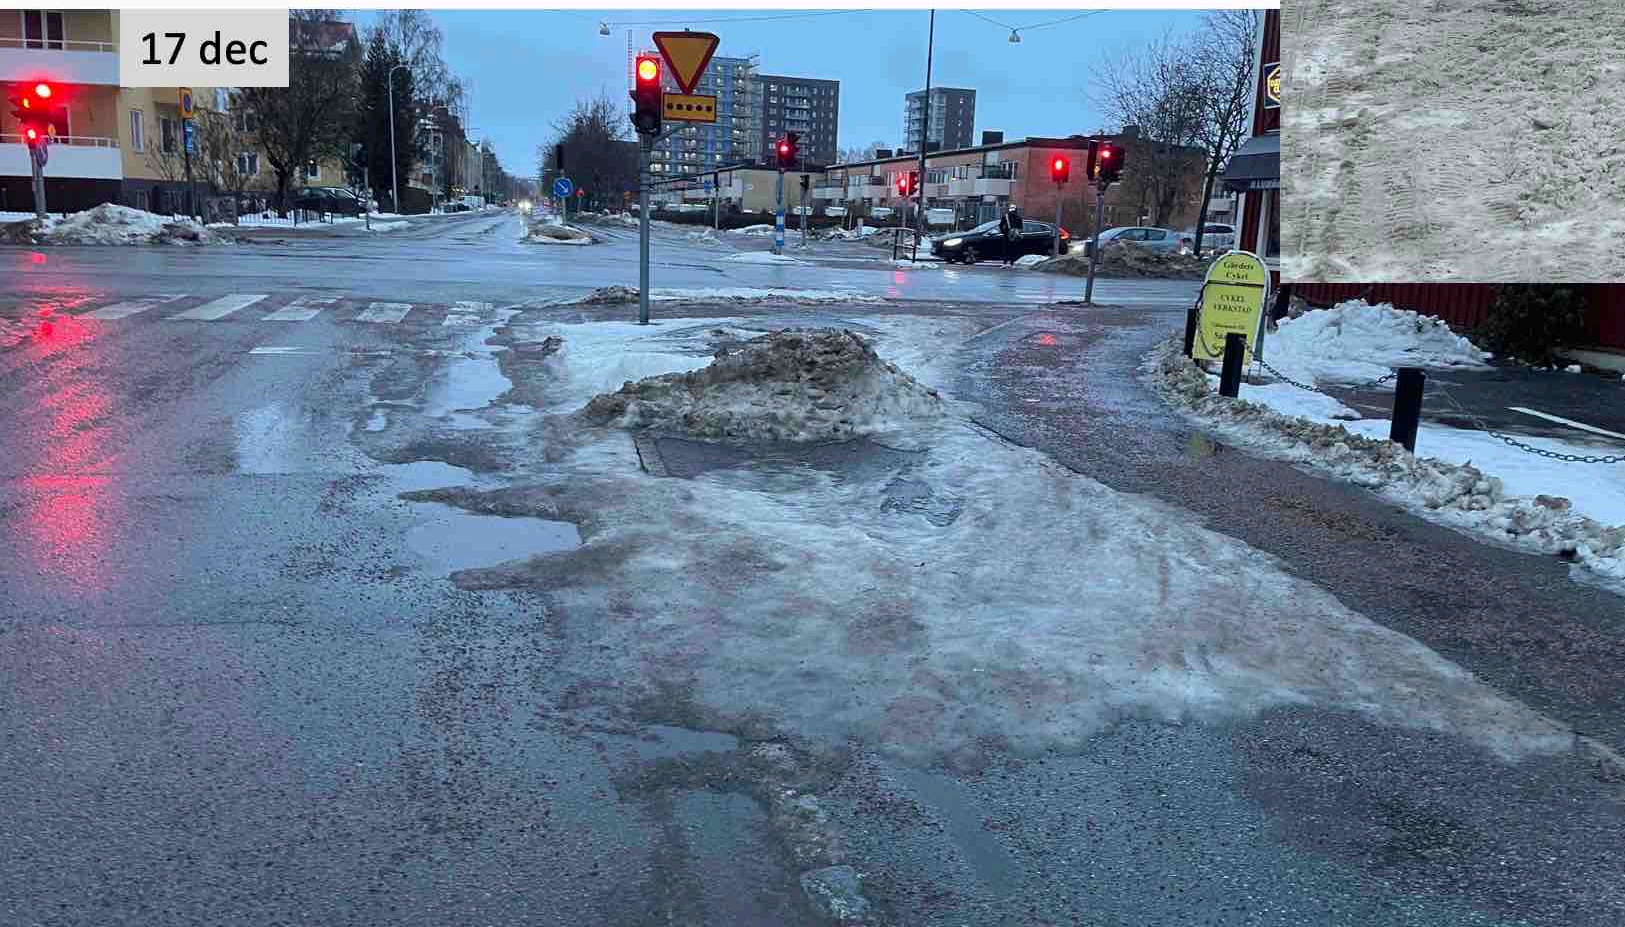
14

Torkelsgatan, gc-bana

2 dolda kantsten

Cykelbanan är alltså  
där snöhögen är.

Torkelsgatan 10 dec

17 dec

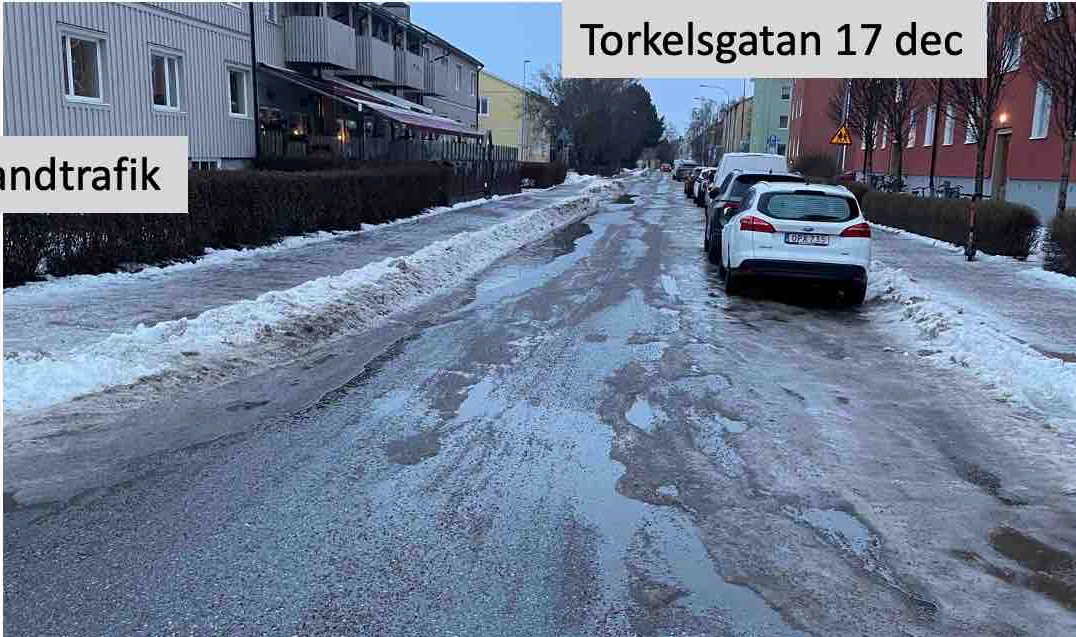
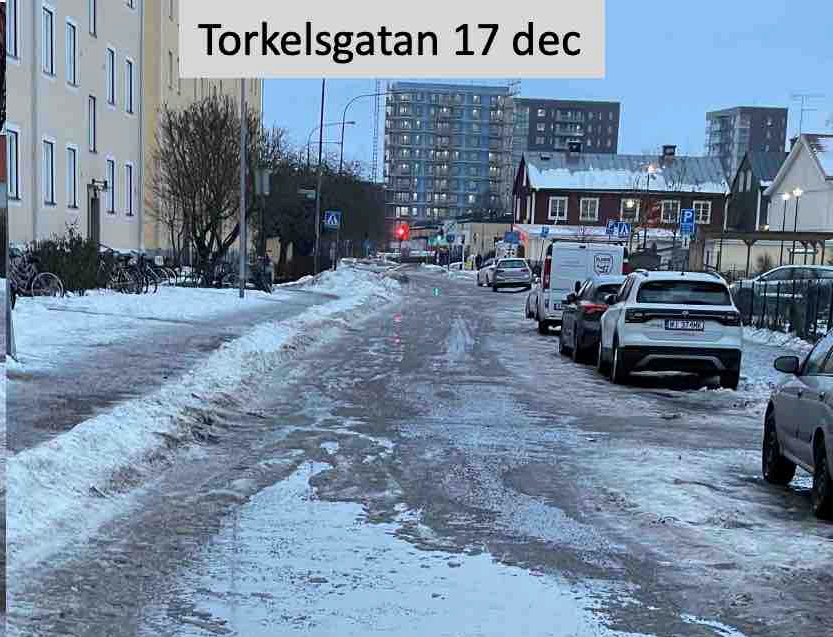
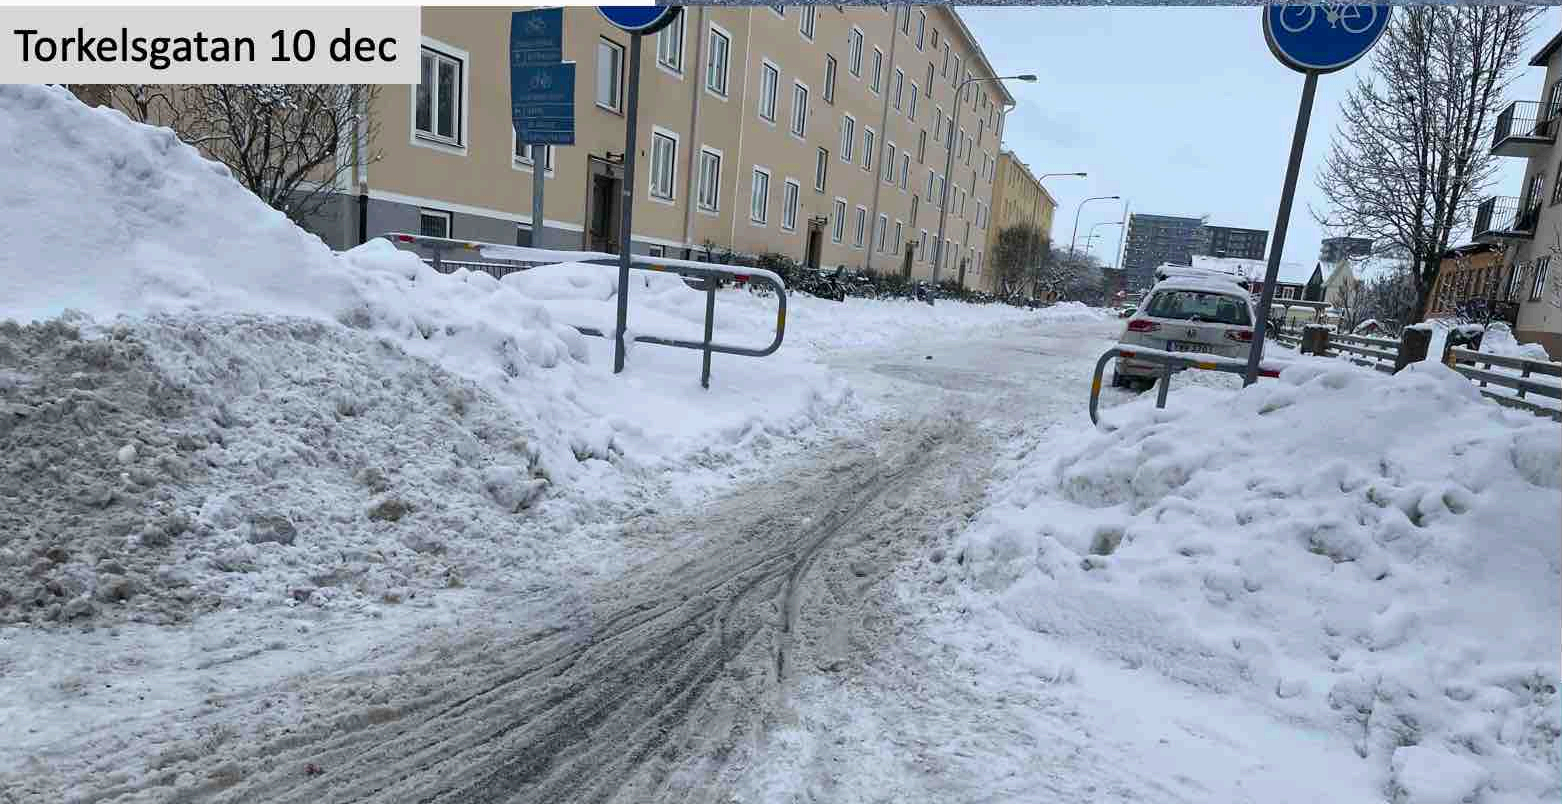
15

Torkelsgatan, blandtrafik

Huvudcykelstråk på gata med blandtrafik

Torkelsgatan 17 dec

Torkelsgatan 10 dec

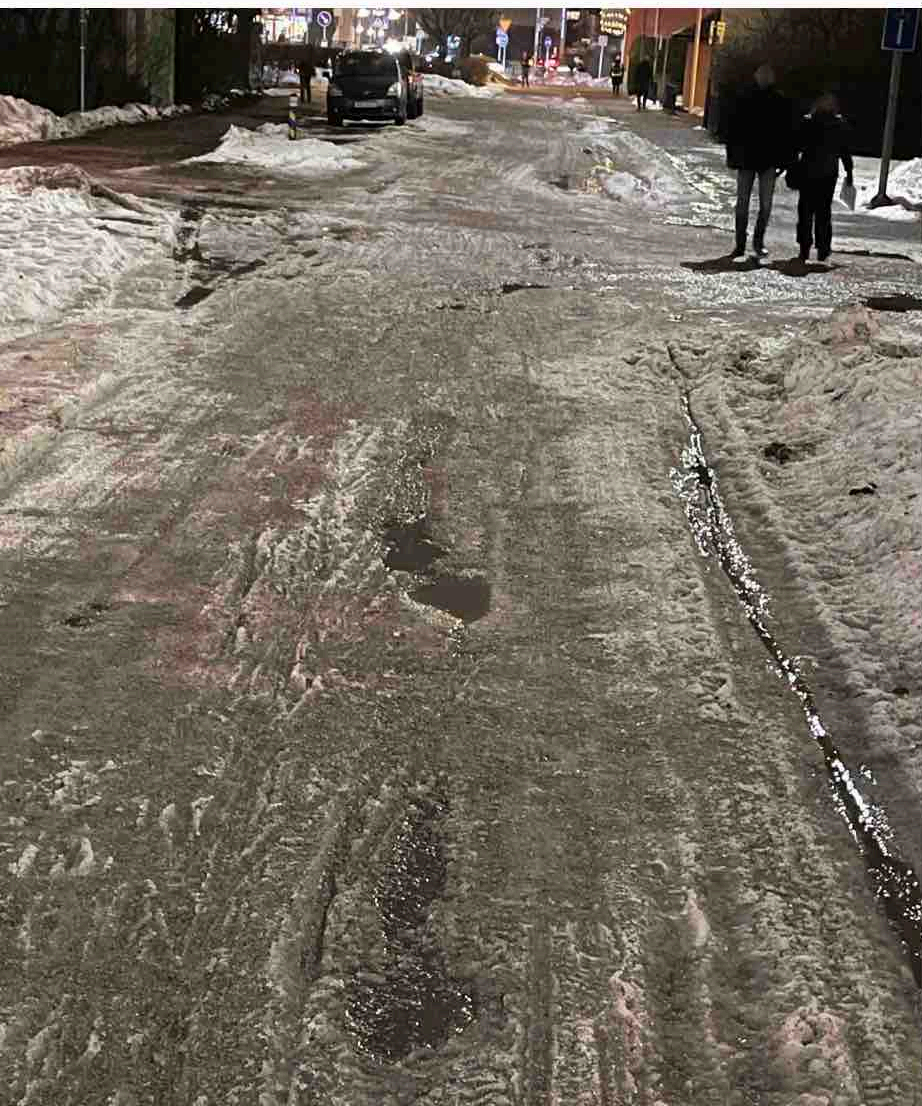
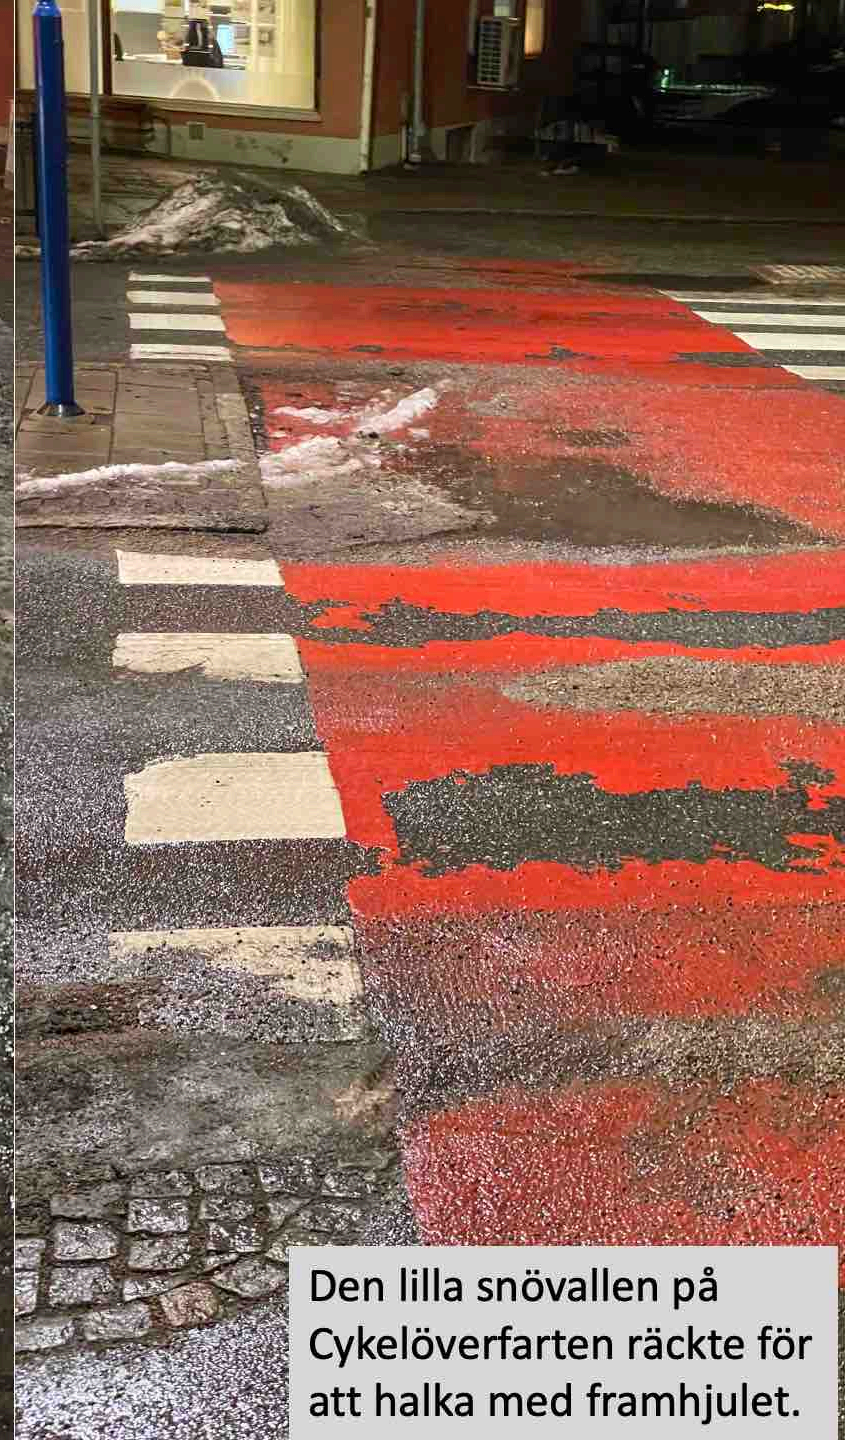
16

**Börjegatan** – huvudcykelstråk.

Ska röjas inom 4 timmar.

Foton: 18 dec, 20 dagar efter stora snöfallet.

Den lilla snövallen på  
Cykelöverfarten räckte för  
att halka med framhjulet.
