# ANMÄLAN OM BRISTANDE SNÖRÖJNING

Cykelfrämjandet i Uppsala

Cykelfrämjandet anmäler följande 24 gator/sträckor för bristande snöröjning under december 2023. Listan är ingalunda heltäckande.

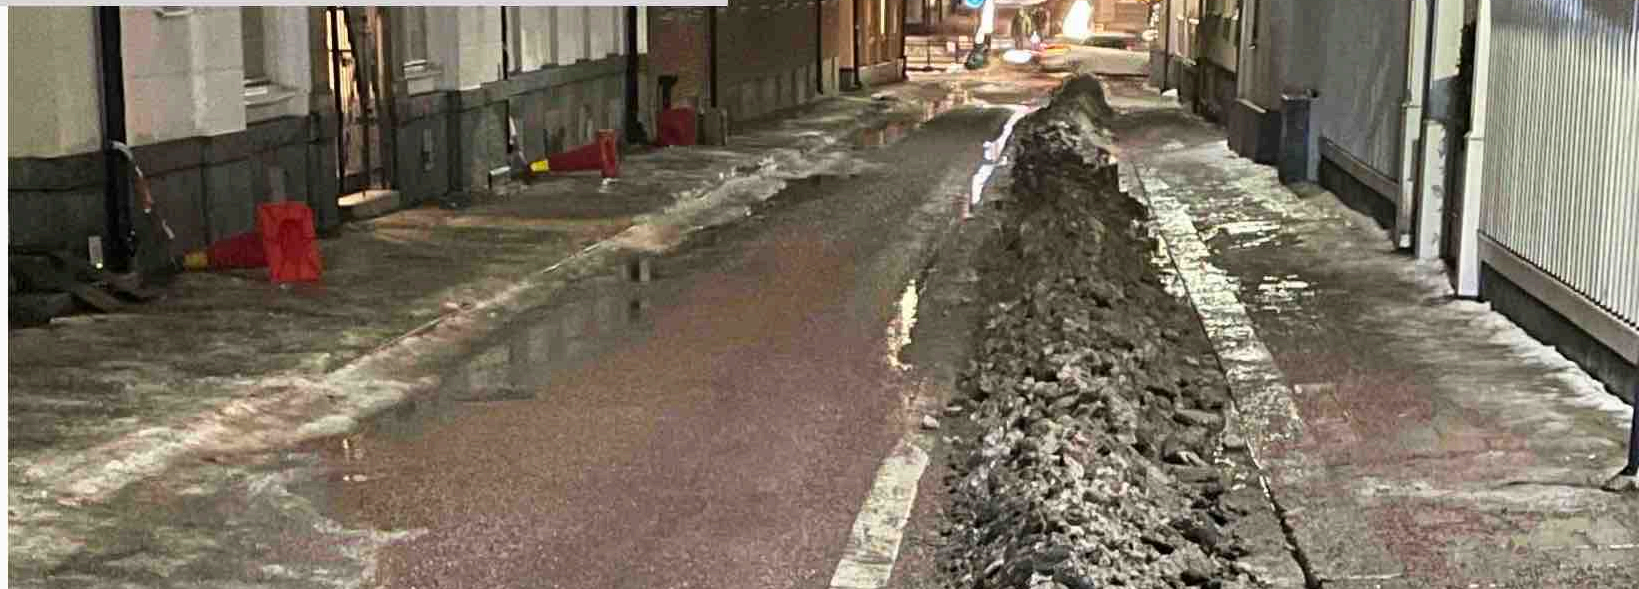
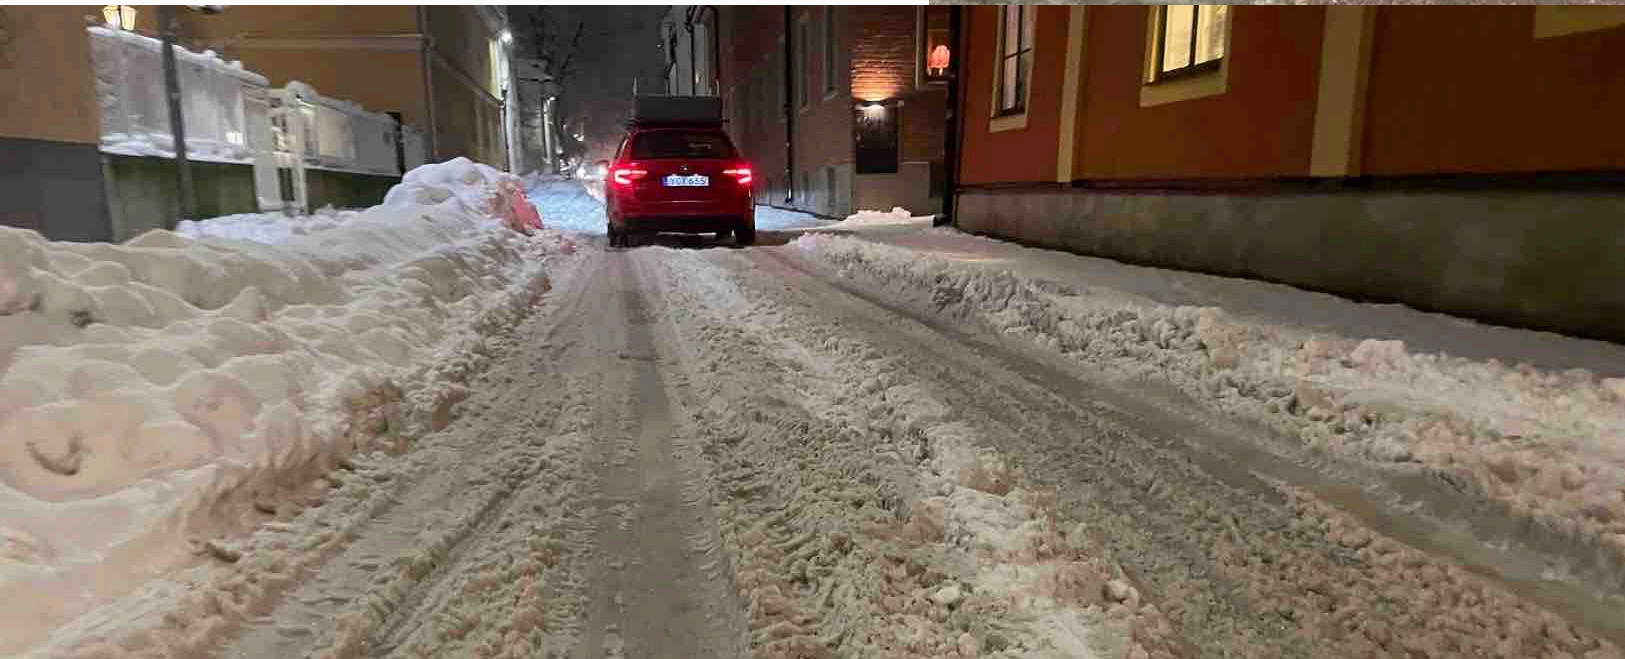
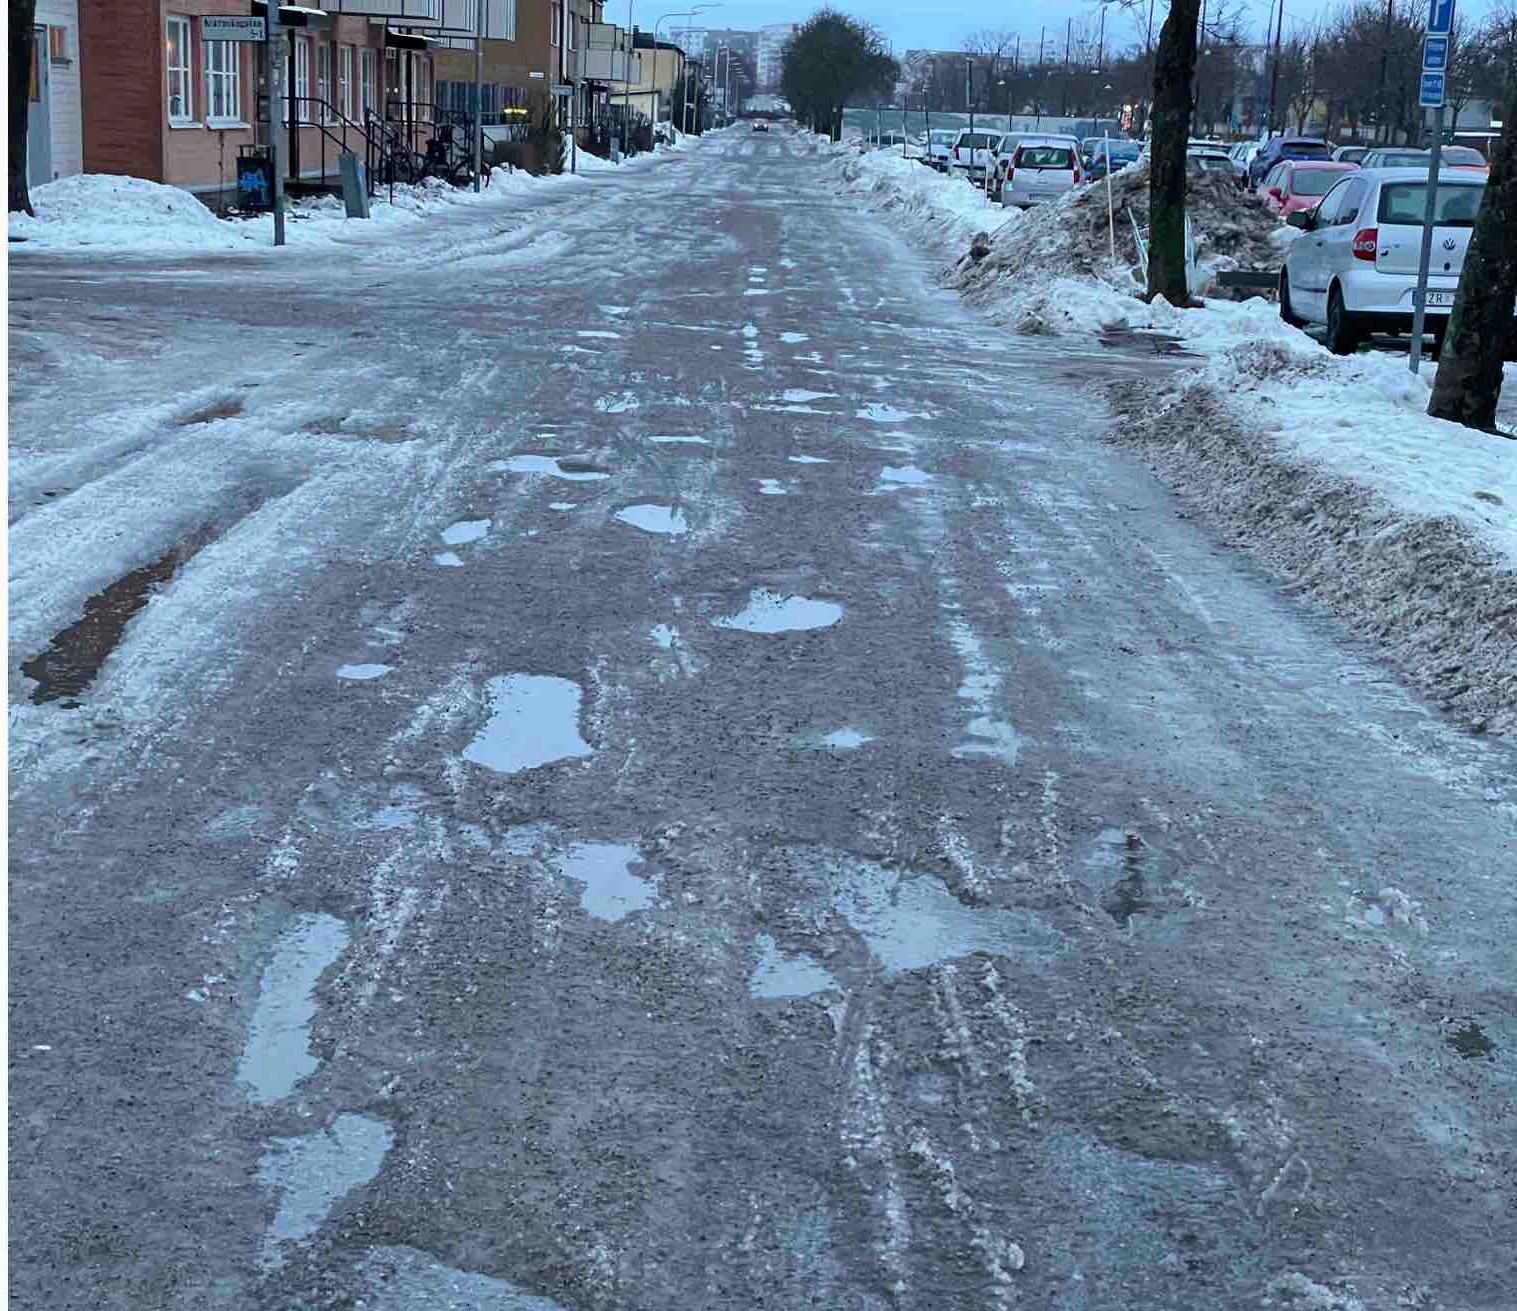
Slottsgränd

17 dec, 19 dagar efter stora snöfallet

17 dec, 19 dagar efter stor snöfallet

30 dec, en dryg månad efter stora snöfallet

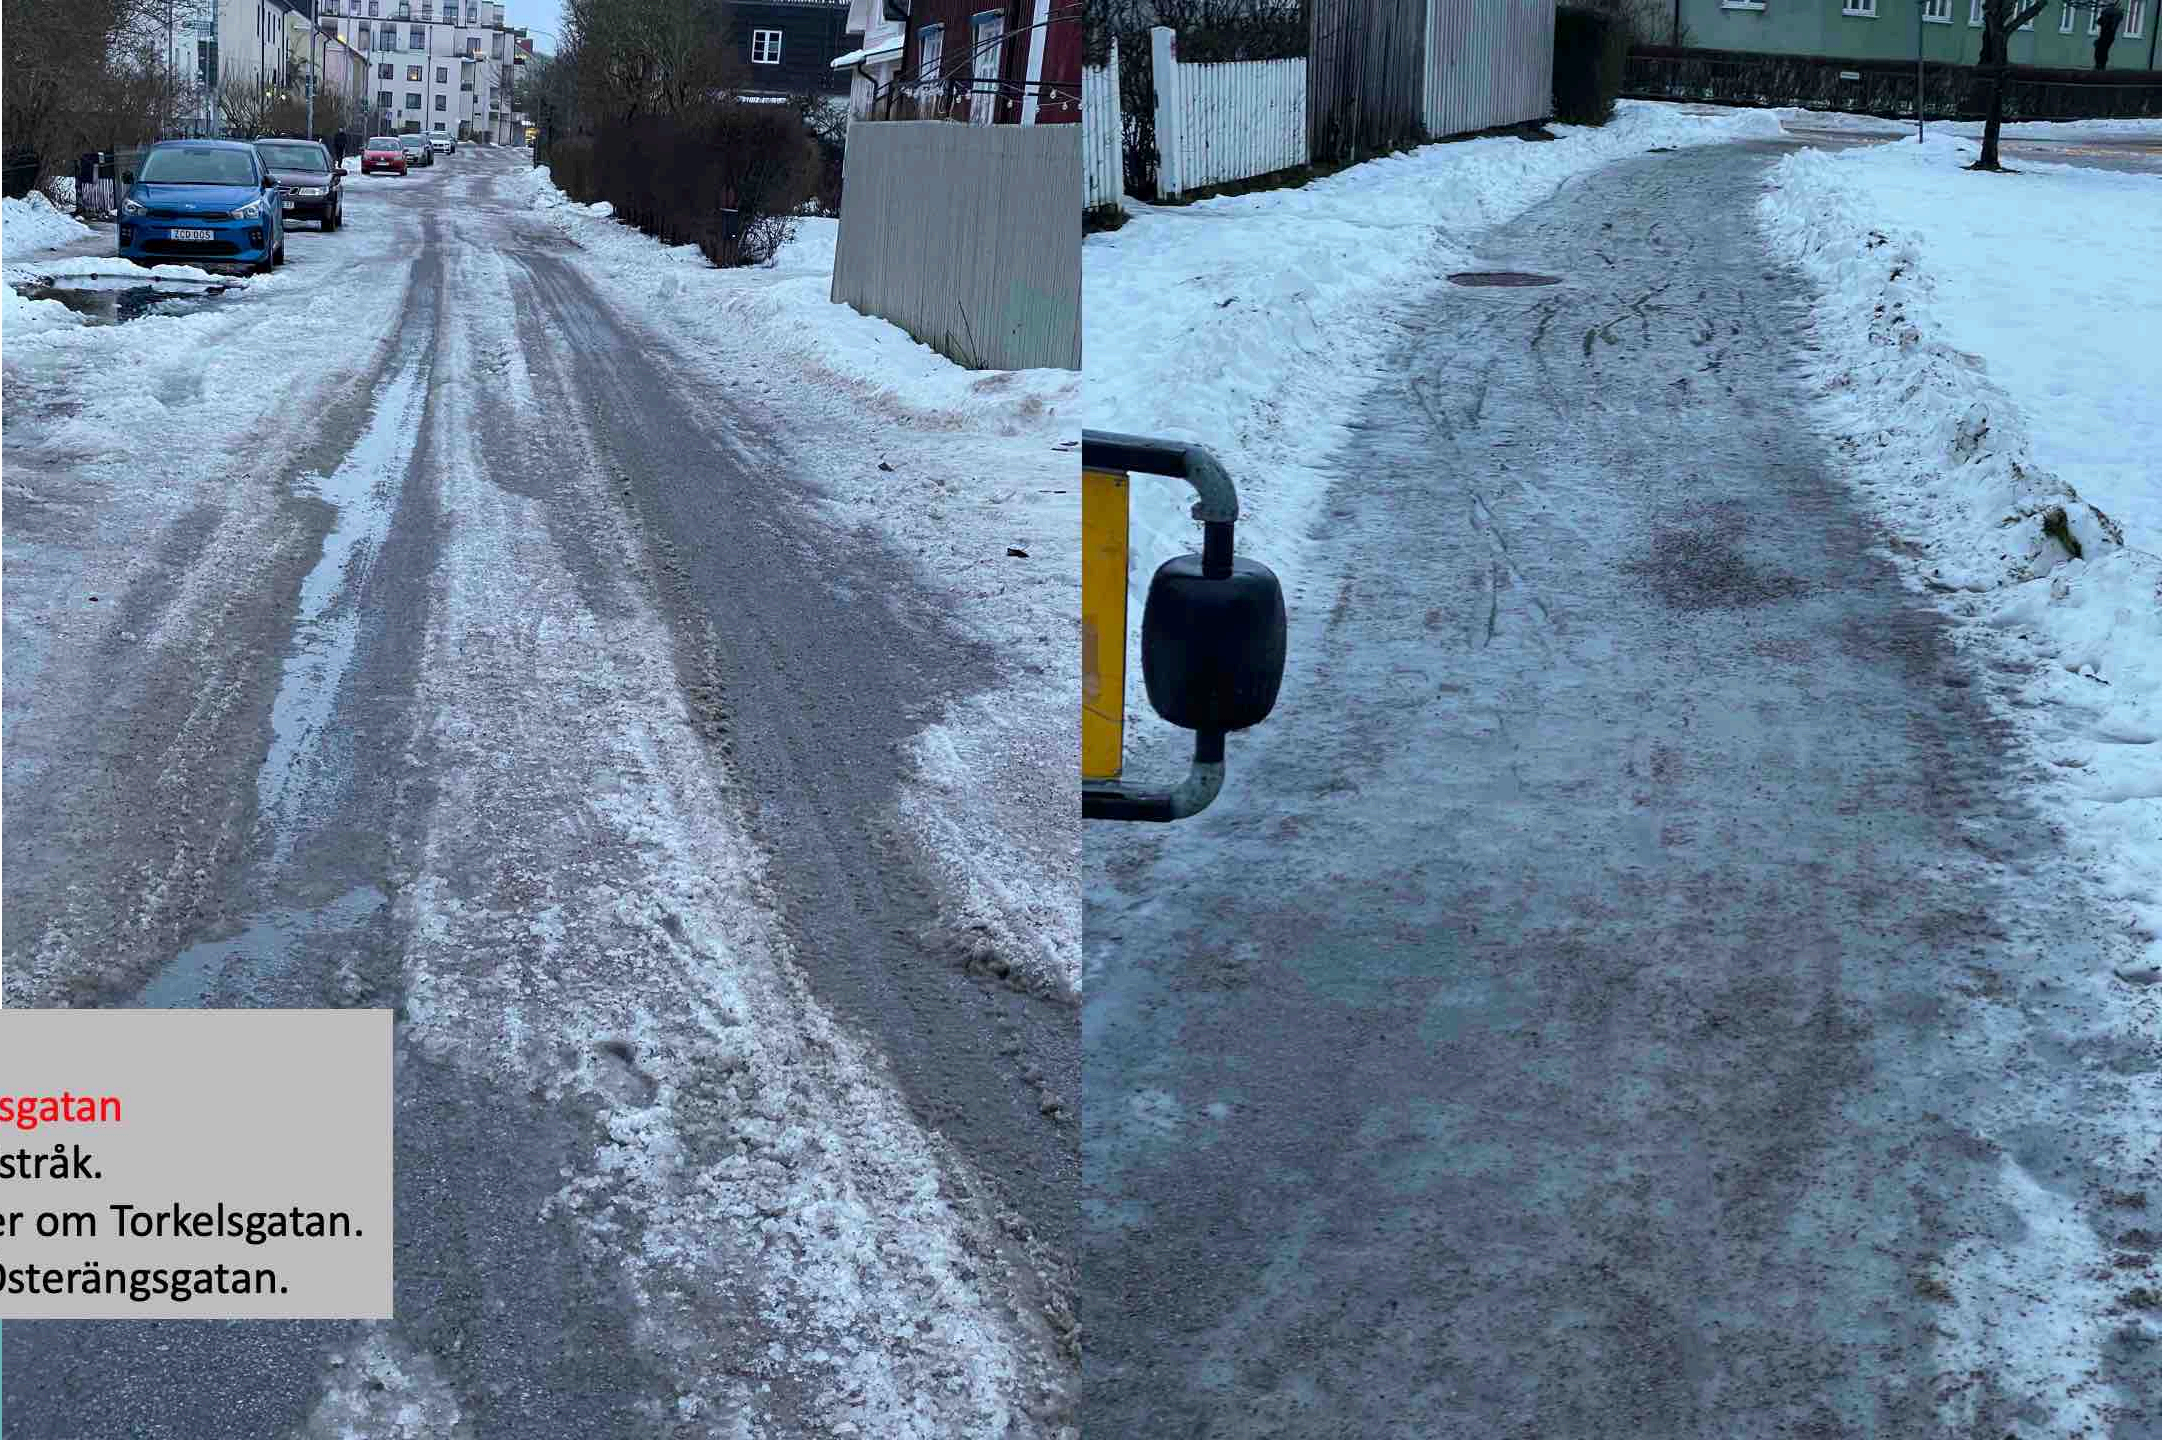
20

## Liljegatan-Österängsgatan

17 dec. Huvudcykelstråk.

t. vä: Liljegatan öster om Torkelsgatan.

t. hö: Koppling till Österängsgatan.

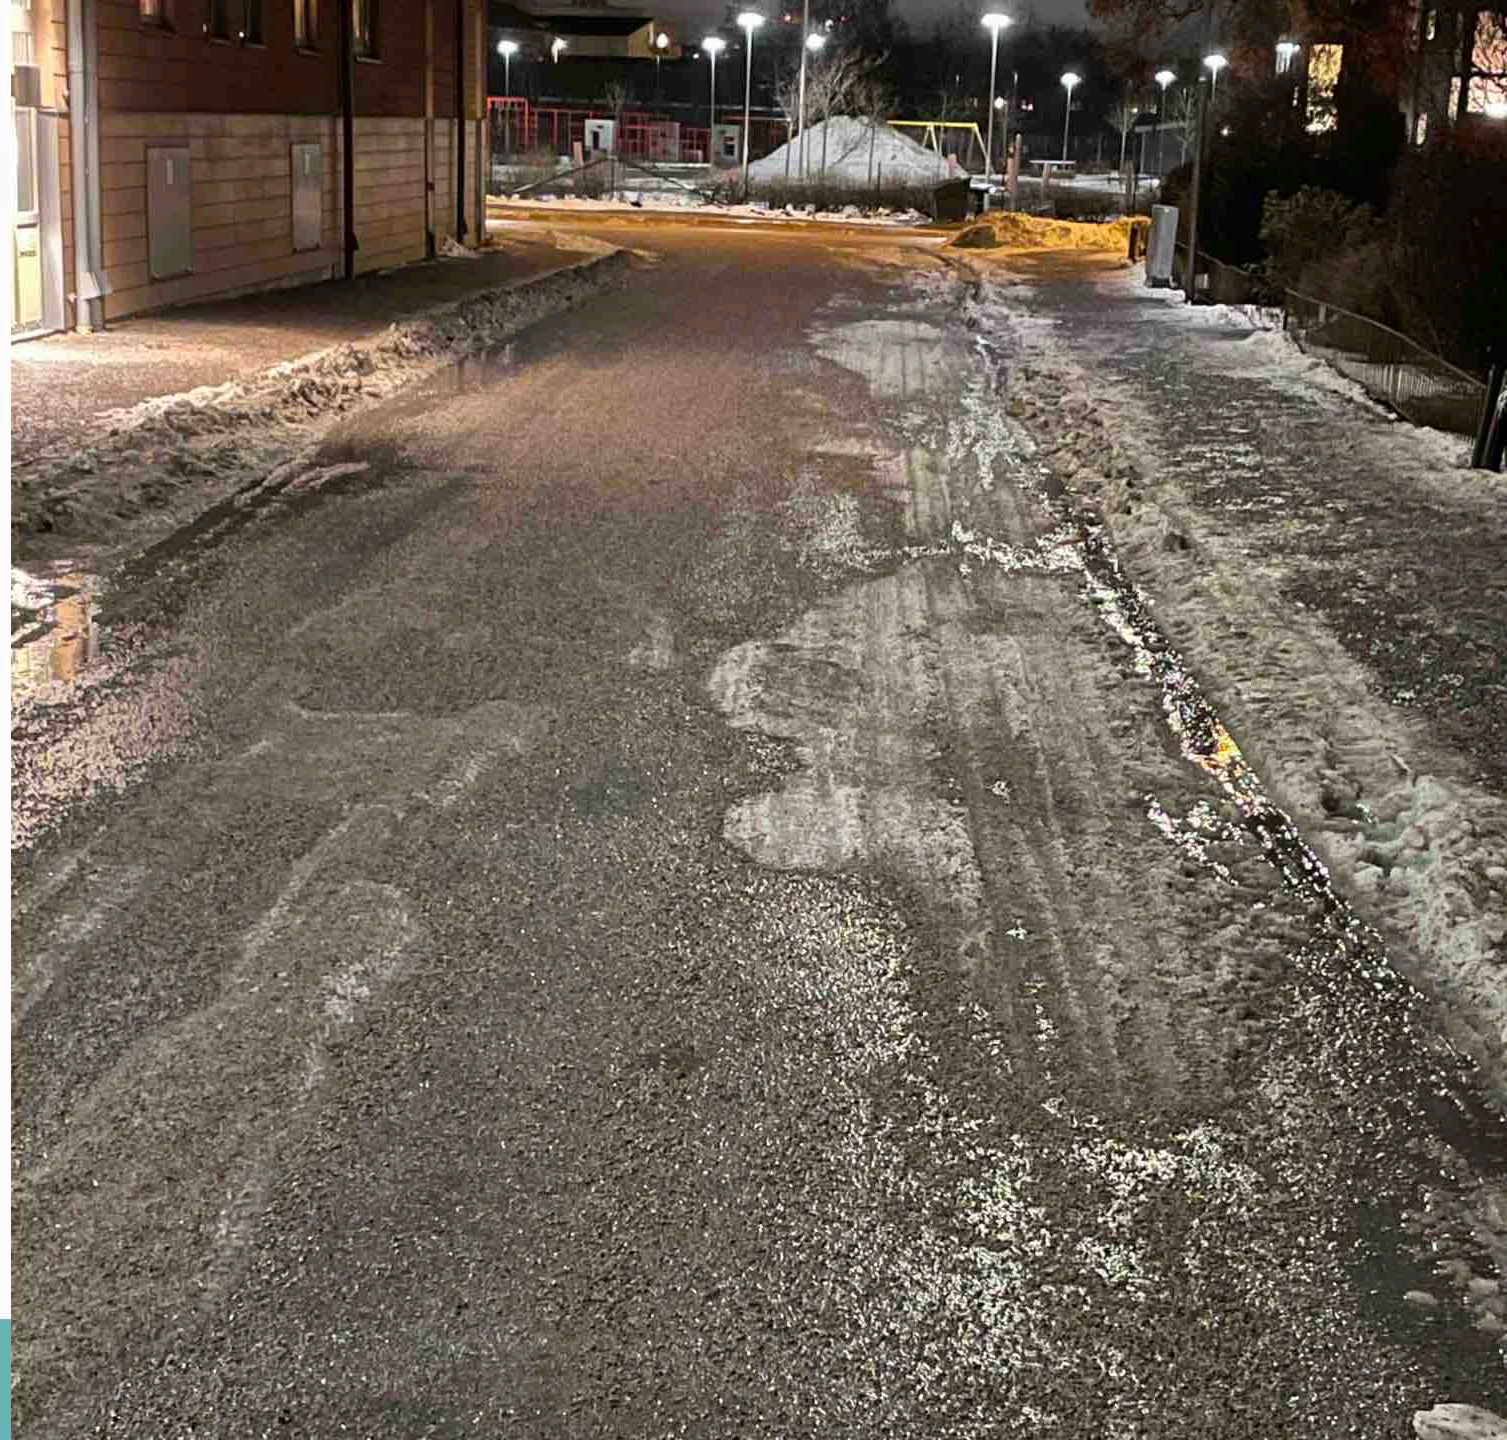
21

Tegnérgatan

18 dec

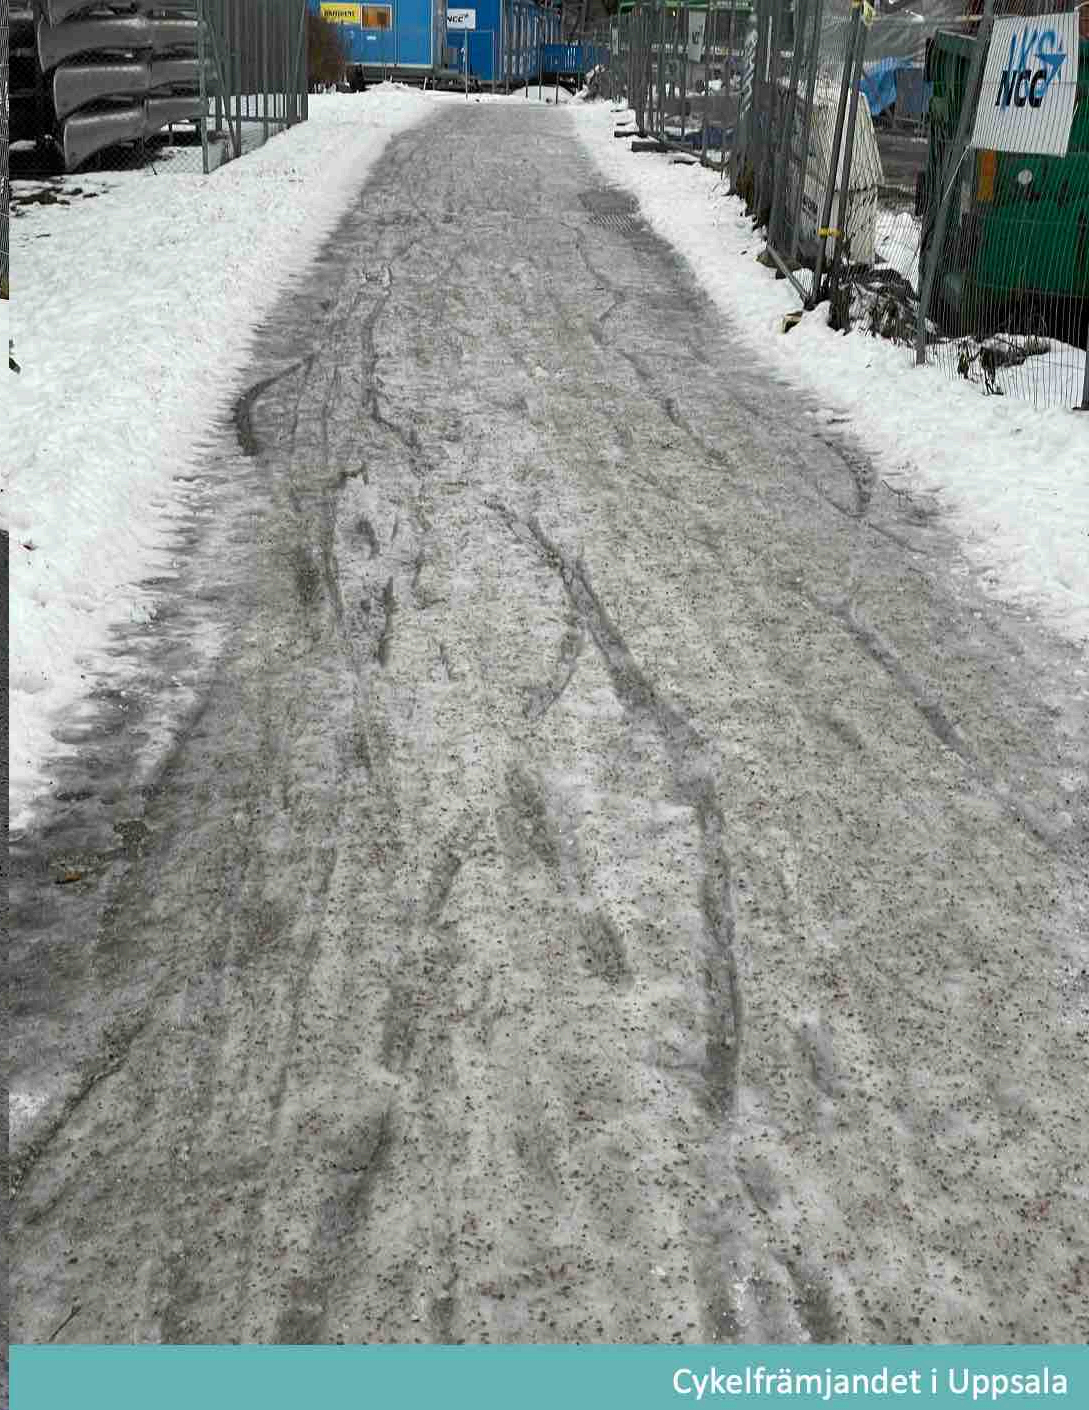
22

Hällbygatans

gc-bana bakom Fyrisskolan

17 dec

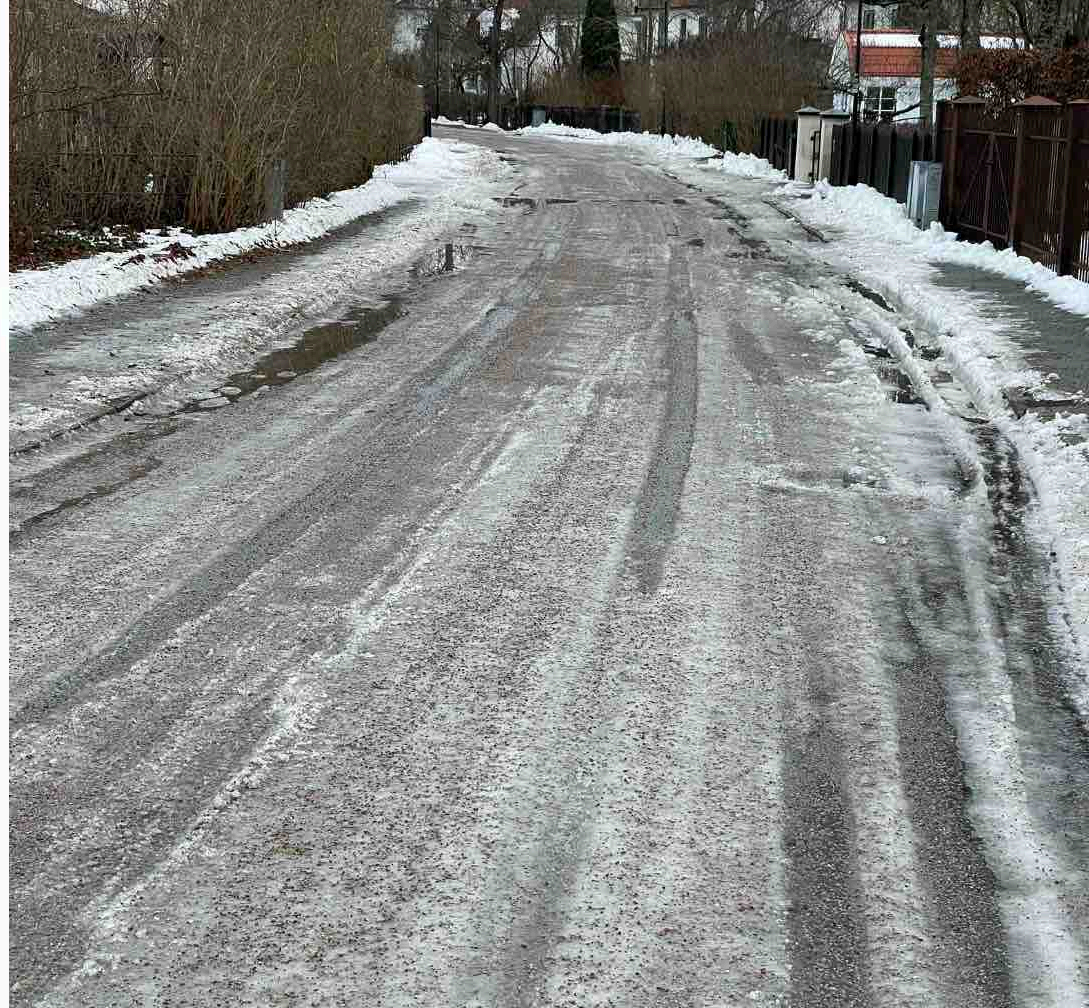
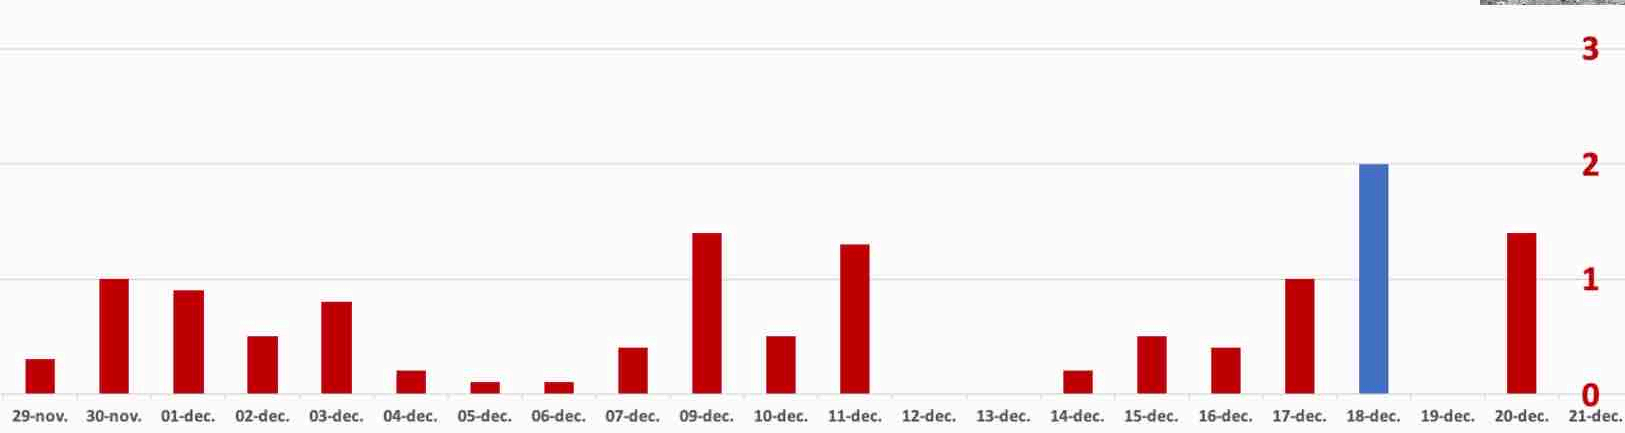
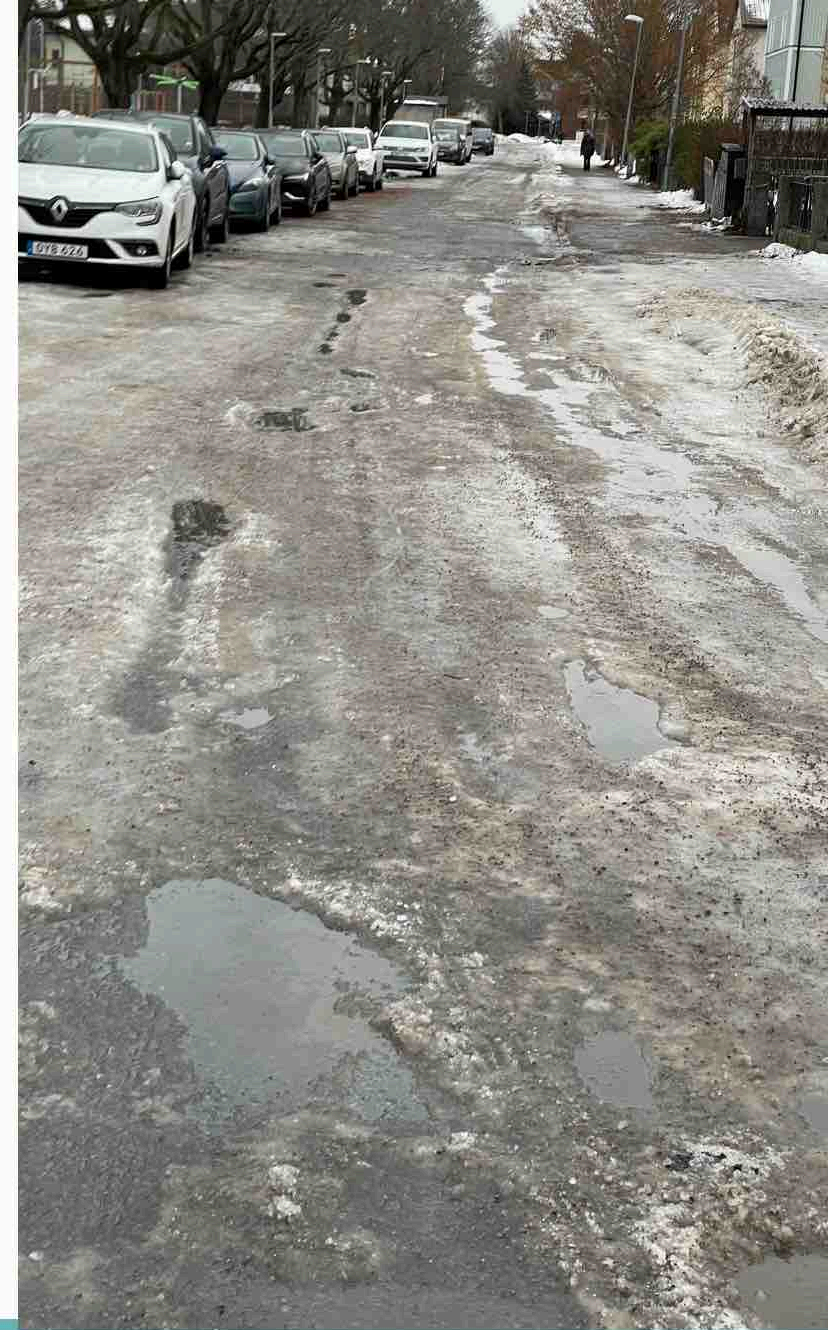
23

## Norra Rudbecksvägen

Lokalt cykelstråk 2017, men inte 2023.

Bild 18 dec, 20 dagar efter stora snöfallet.

Grus hjälper föga när den packade snön blir spårig.

PS: På trottoarerna verkar plogvallen ha lagts på *höga* sidan.

Det innebär risk för svallis vid dagsmeja.
